Interventi di miglioramento sismico di edifici industriali con l'uso di strutture metalliche

Prof Ing Marco Savoia
DICAM – Università di Bologna

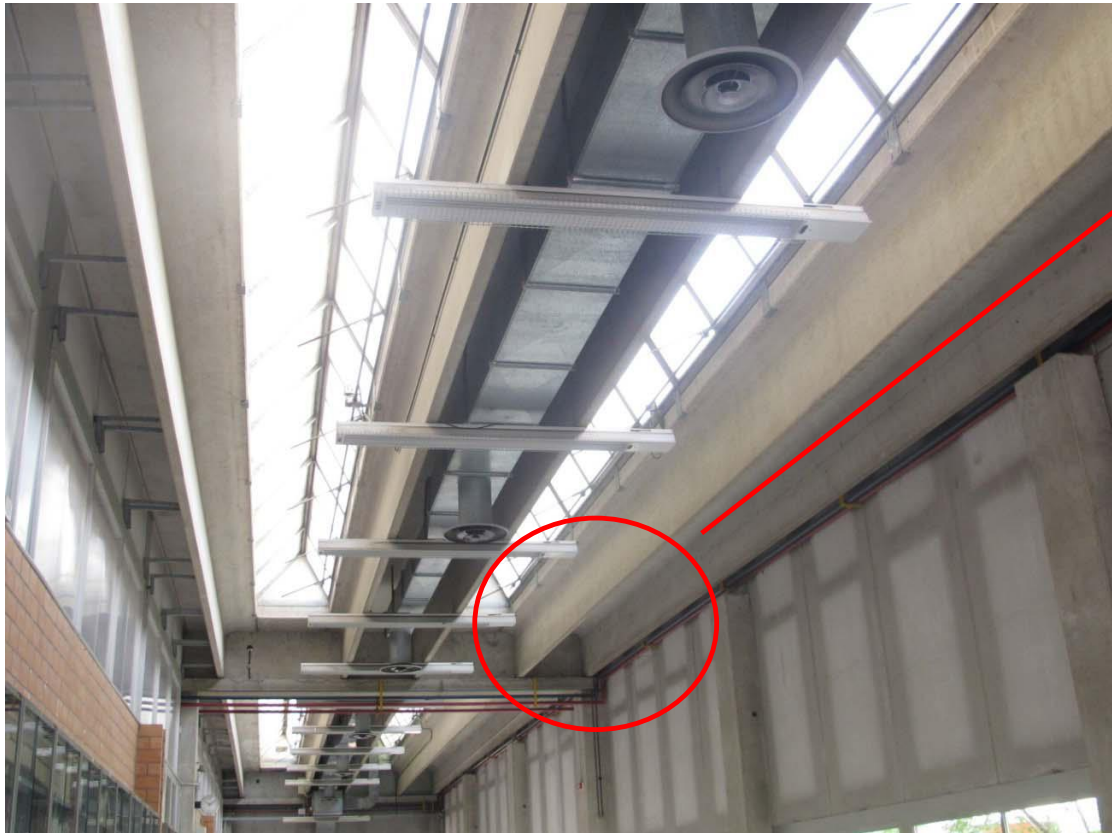
- Tegoli di copertura semplicemente appoggiati alle travi

TEGOLI DI LUCE 22 m

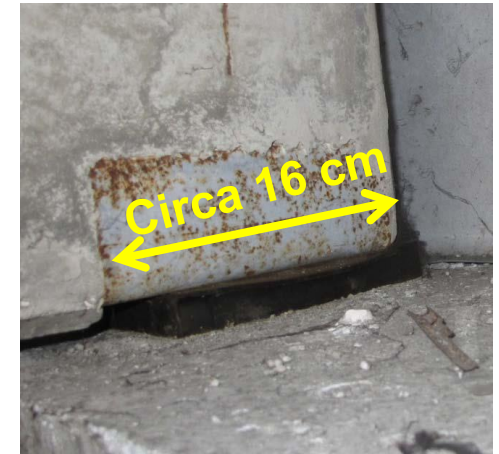
Zona di appoggio con
piastrina di appoggio in
neoprene

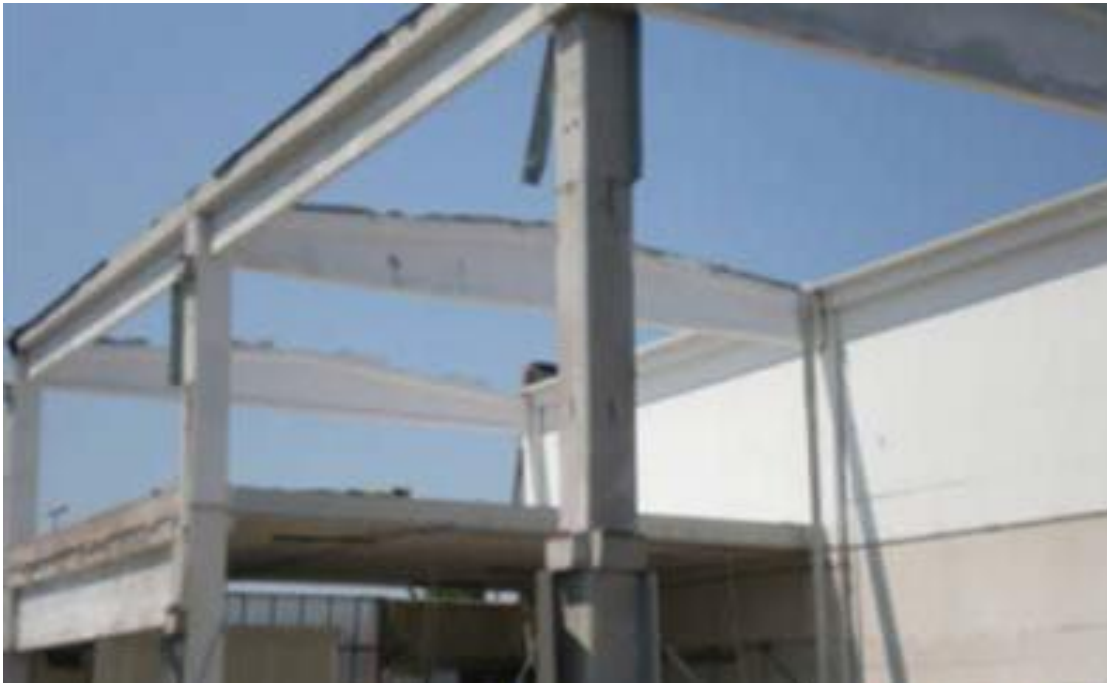
- Tegoli di copertura semplicemente appoggiati alle travi

Esempio di crisi per perdita di appoggio della copertura.

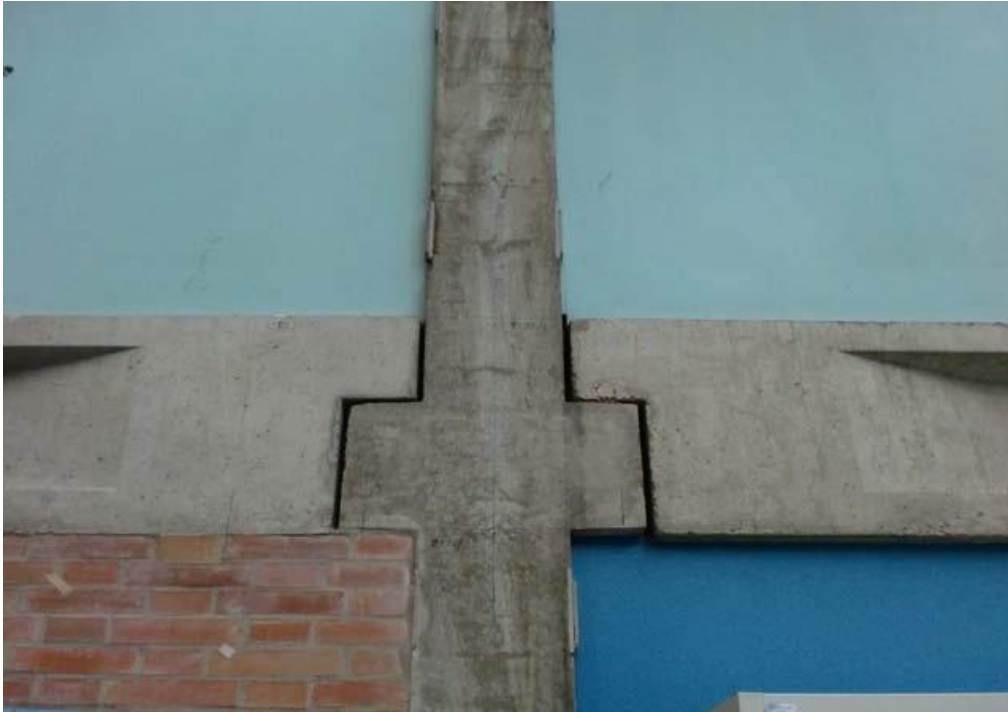
- Collegamenti trave pilastro : appoggi insufficienti o parziali

Travi semplicemente appoggiate per attrito o connessione spinottata inadeguata.

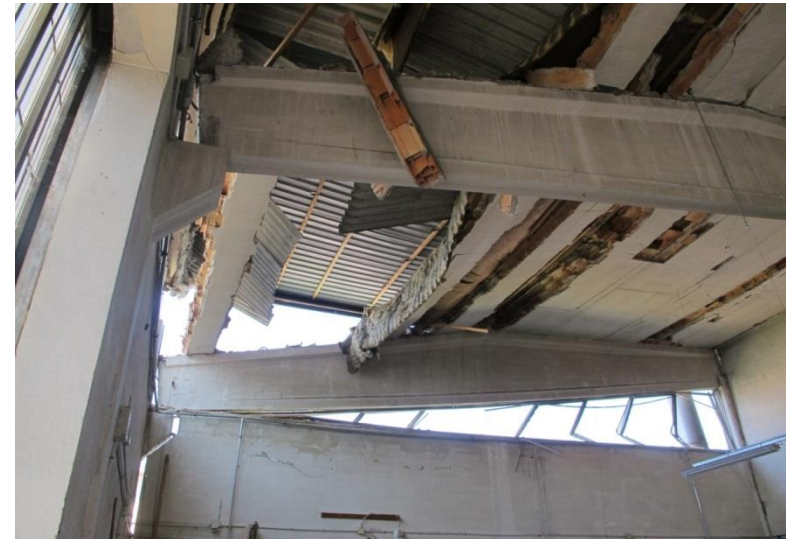
Esempio di crisi per perdita di appoggio:

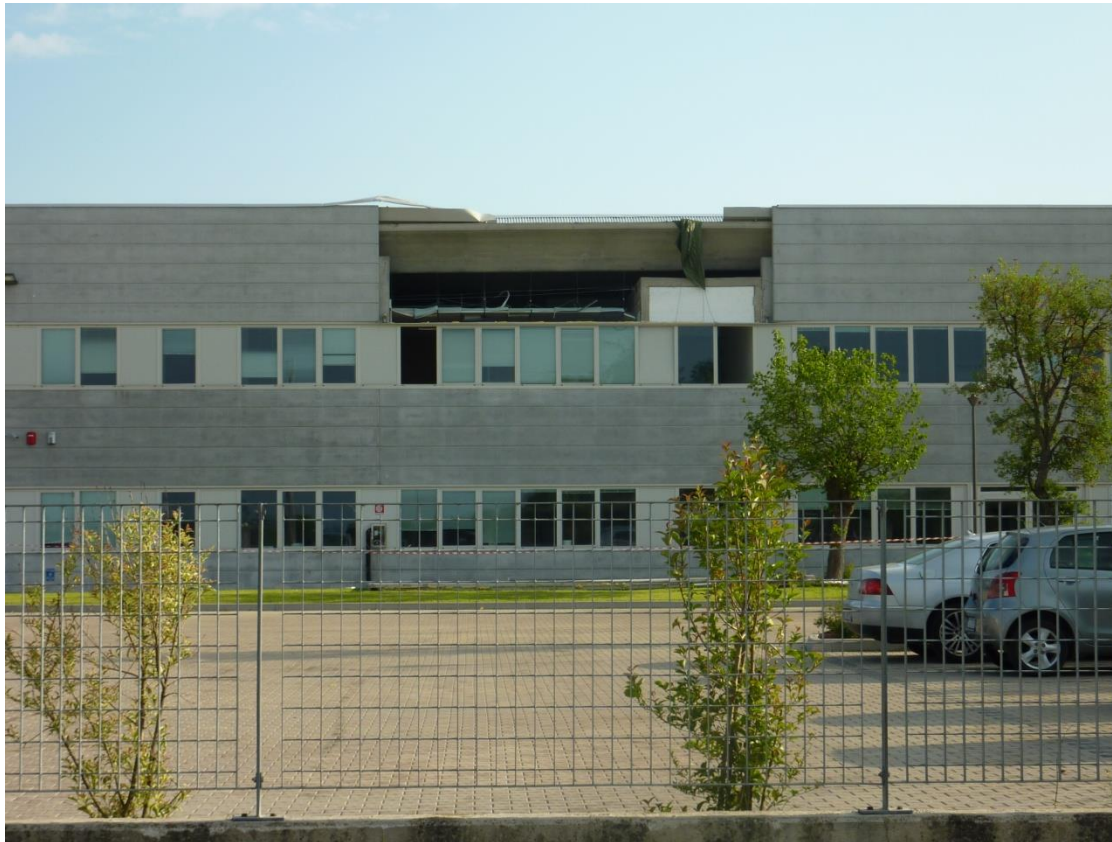
- Pannelli esterni : mancanza o inadeguatezza degli ancoraggi alle strutture principali (a travi e pilastri)

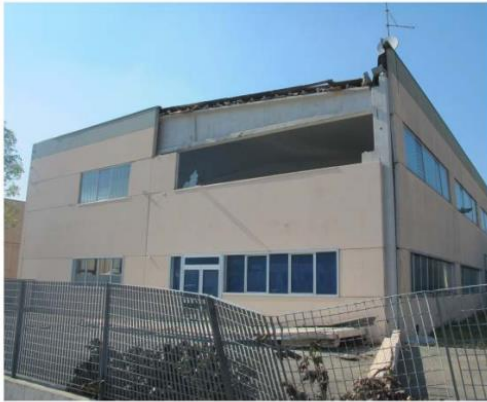
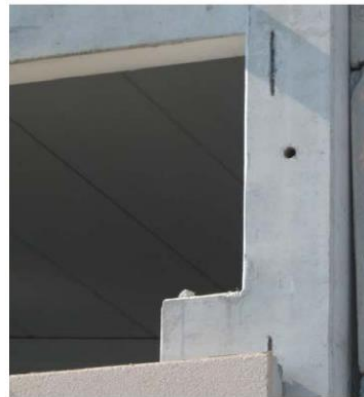
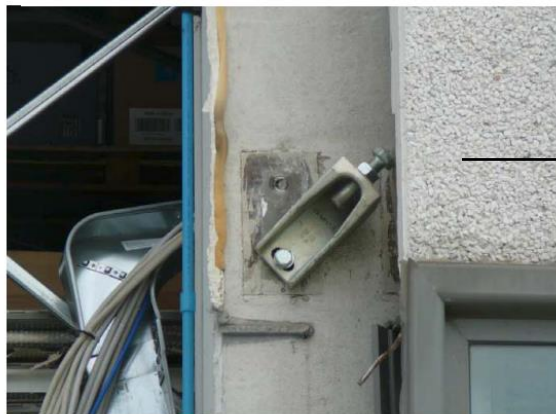
- Pannelli esterni : mancanza o inadeguatezza degli ancoraggi alle strutture principali

Rottura attacco mensola di supporto pannello e conseguente crollo del pannello .

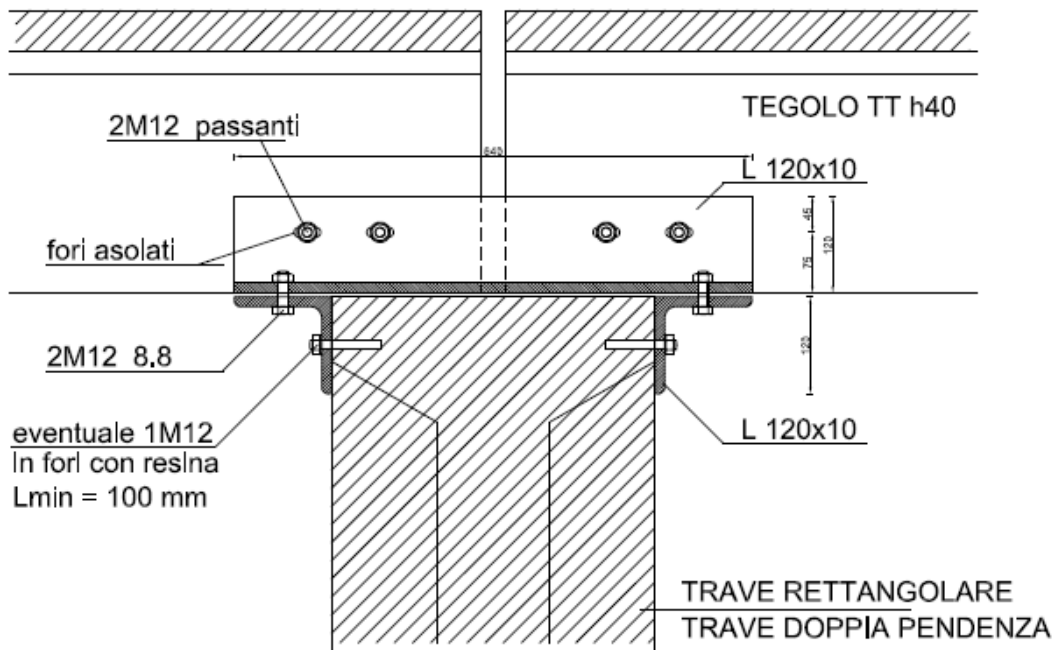
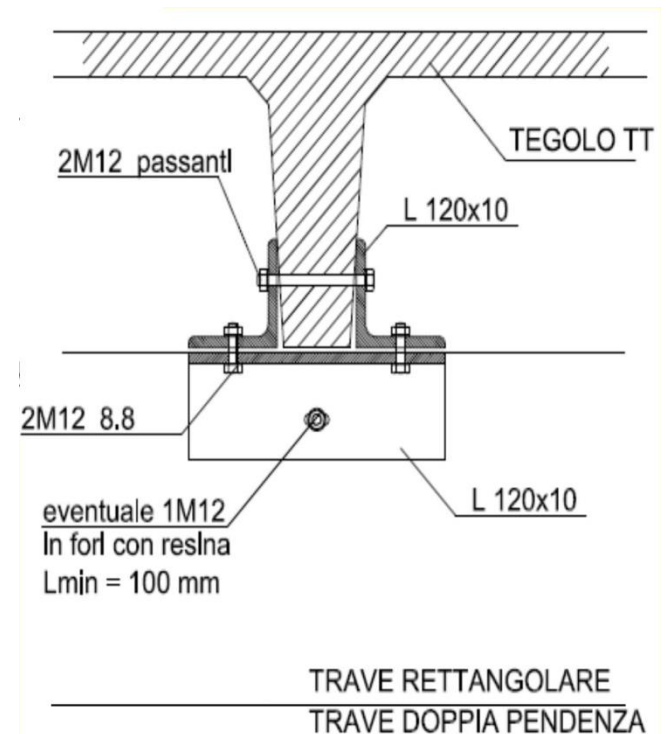
=> PER EVITARE LA PERDITA DI APPOGGIO SI INSERISCONO DEI DISPOSITIVI MECCANICI DI CONNESSIONE TRA I DUE ELEMENTI

Es.: squadrette metalliche deformabili e viti di connessione rigide

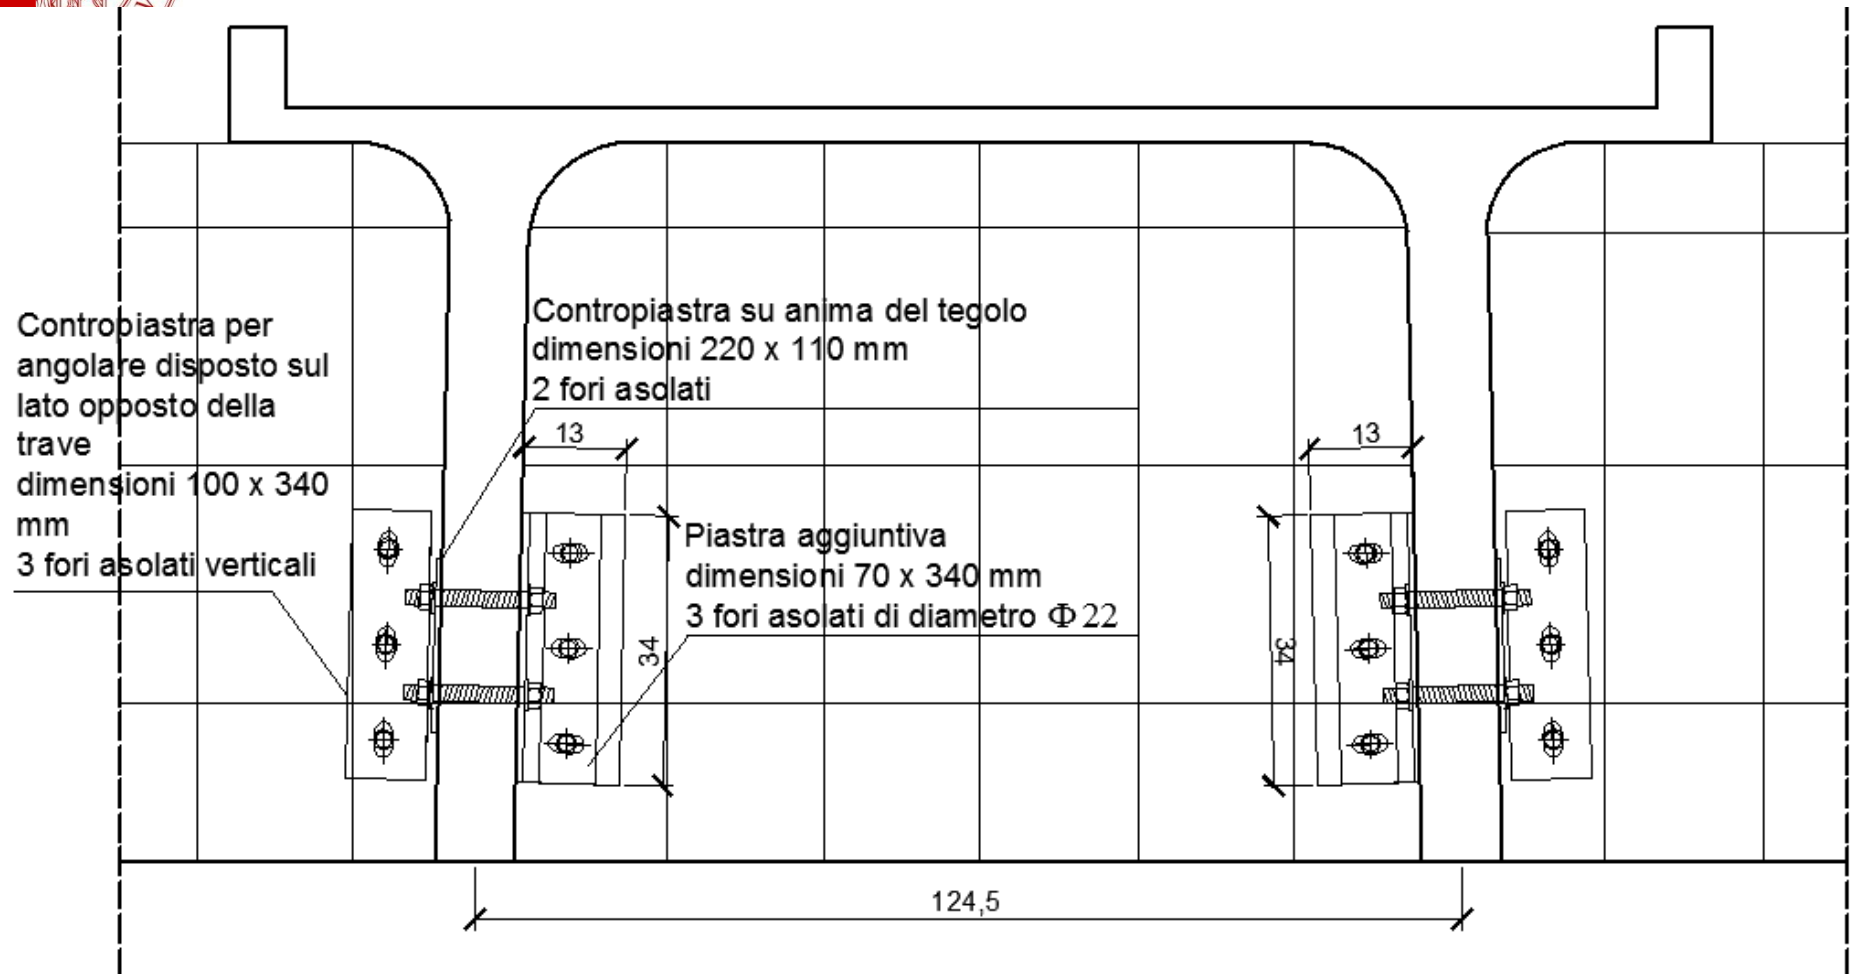
Angolare di collegamento trave tegolo (ITIS Belluzzi)

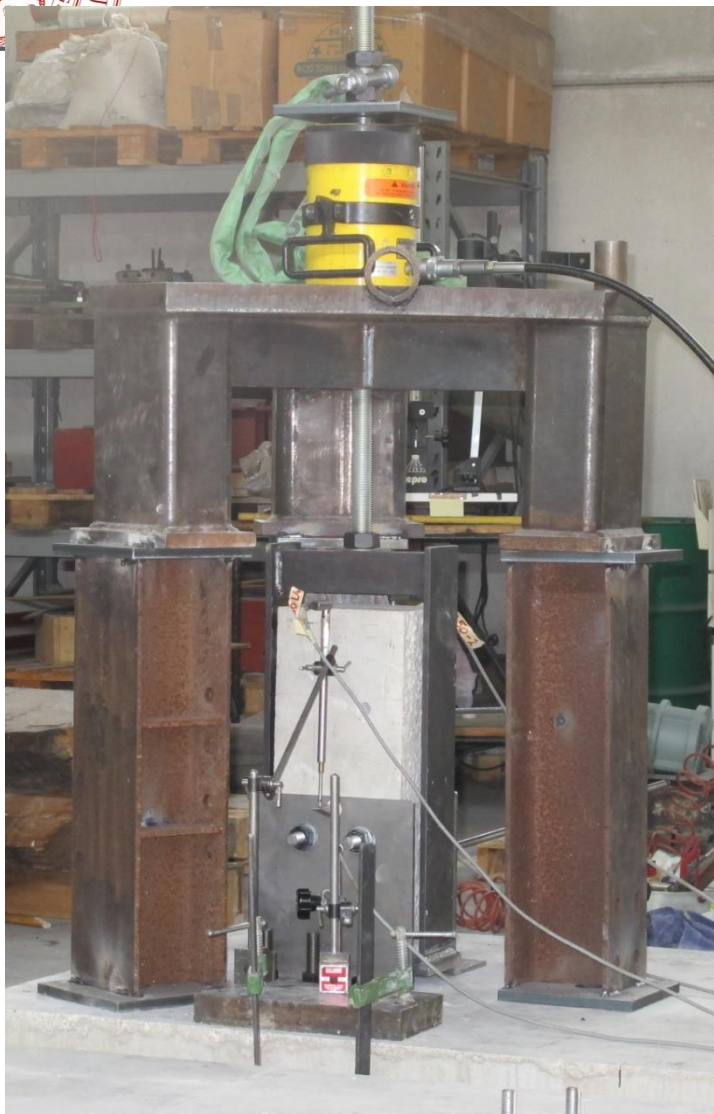
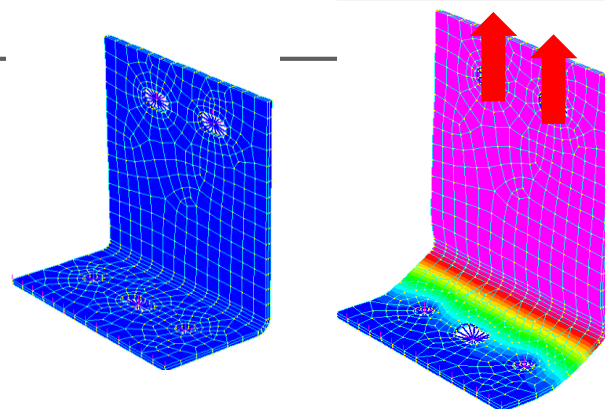
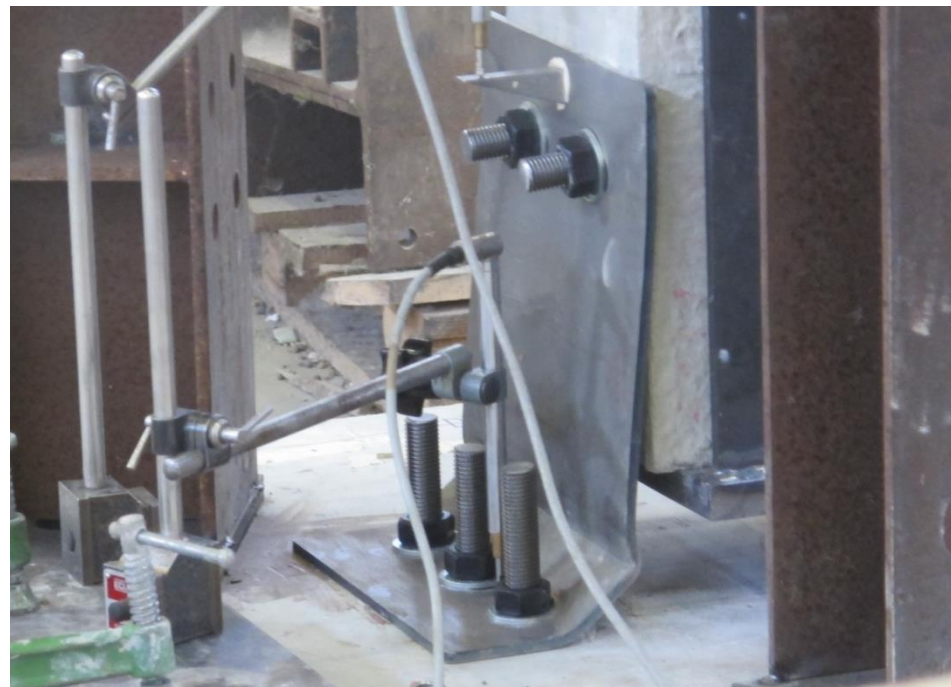
ANGOLARI DI COLLEGAMENTO TRAVE TEGOLO

TEST SPERIMENTALI E MODELLI NUMERICI PER VALIDARE LE IPOTESI PROGETTUALI

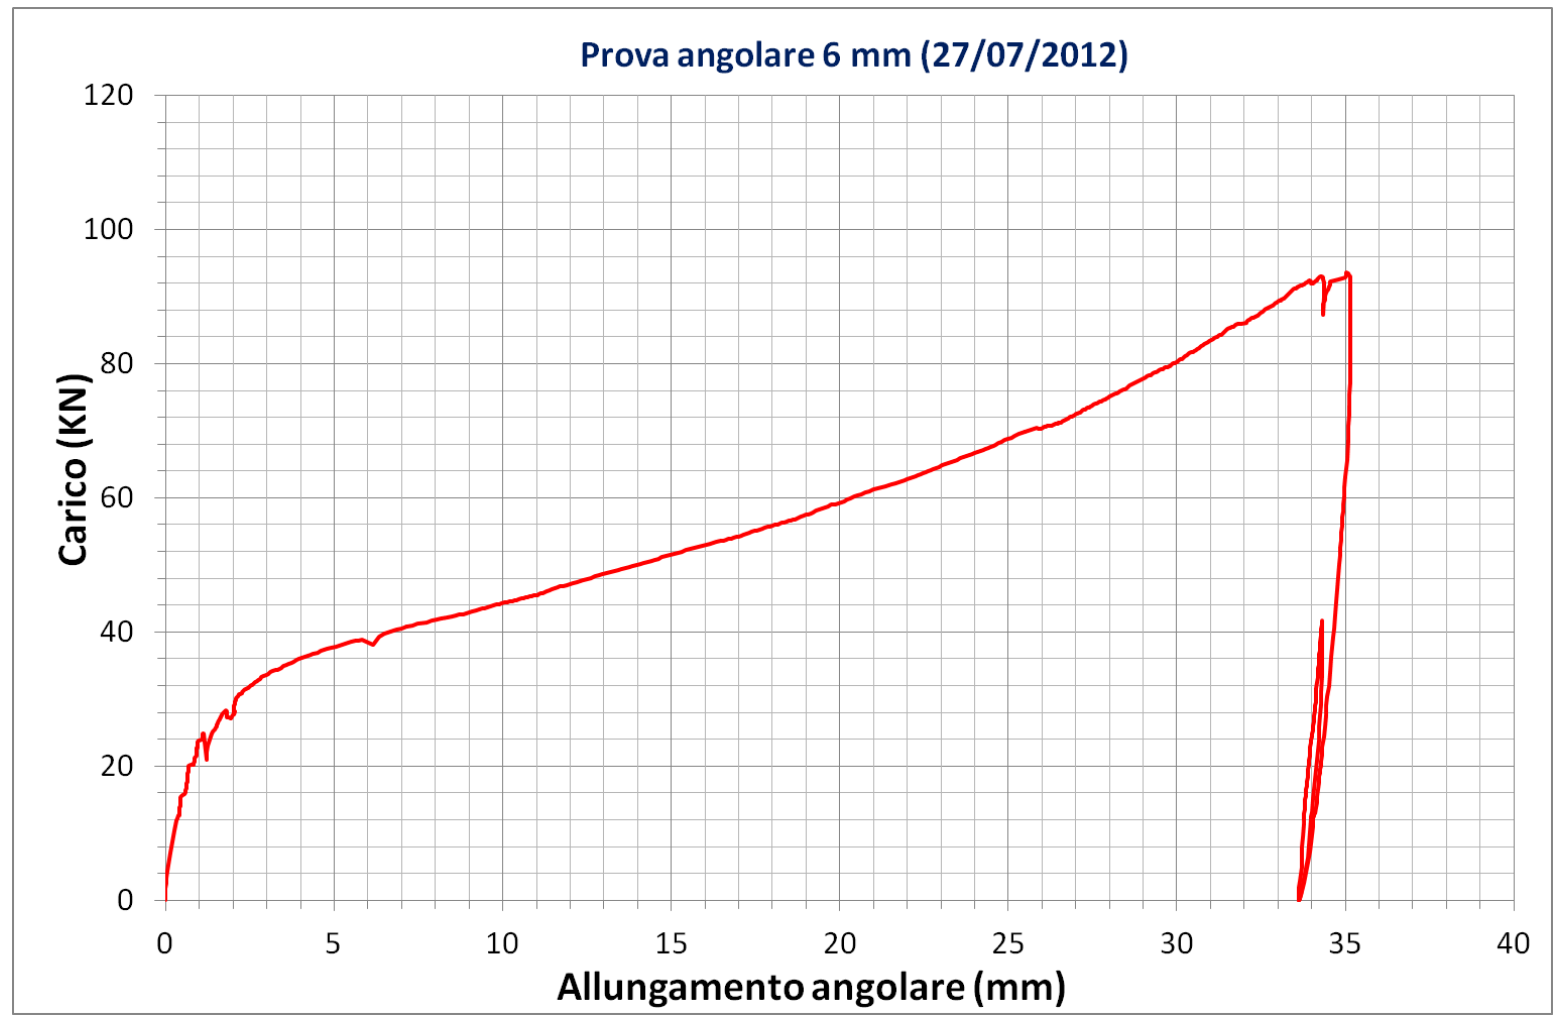
IL LEGAME FORZA SPOSTAMENTO DELL'ANGOLARE DIPENDE DA SPESSORE E POSIZIONE DEI FORI RISPETTO ANGOLO

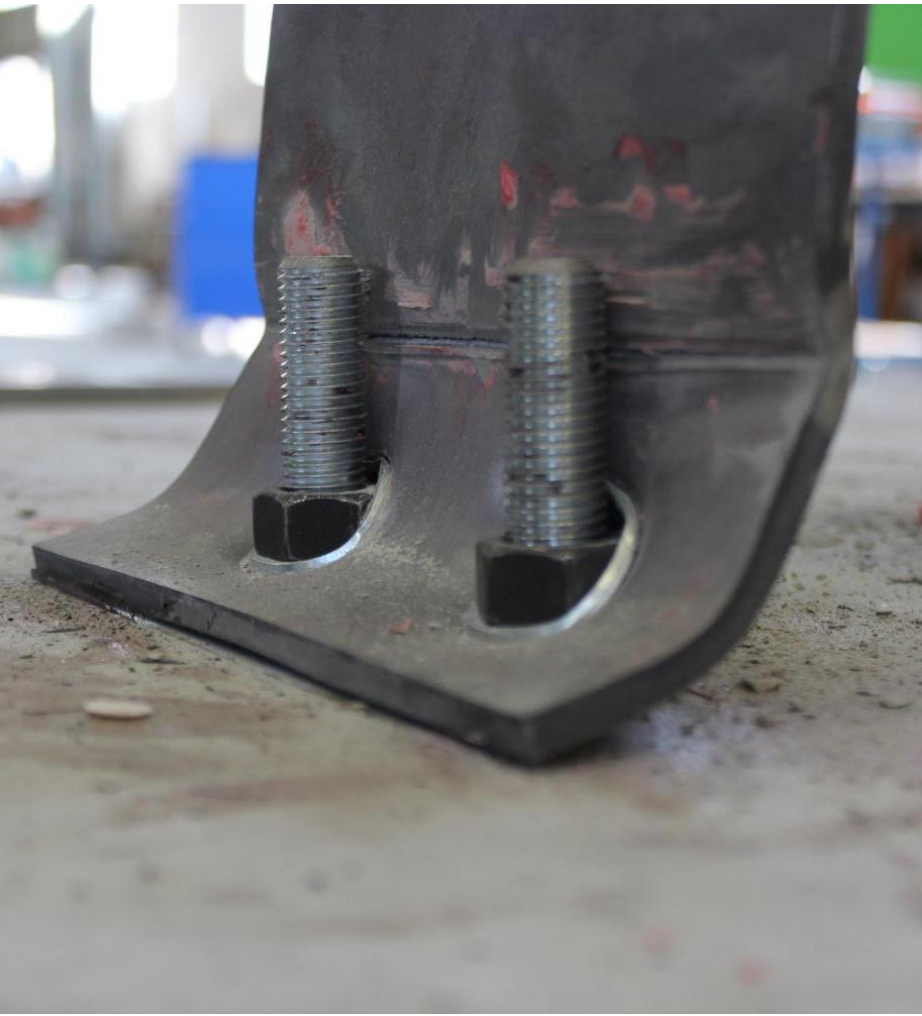
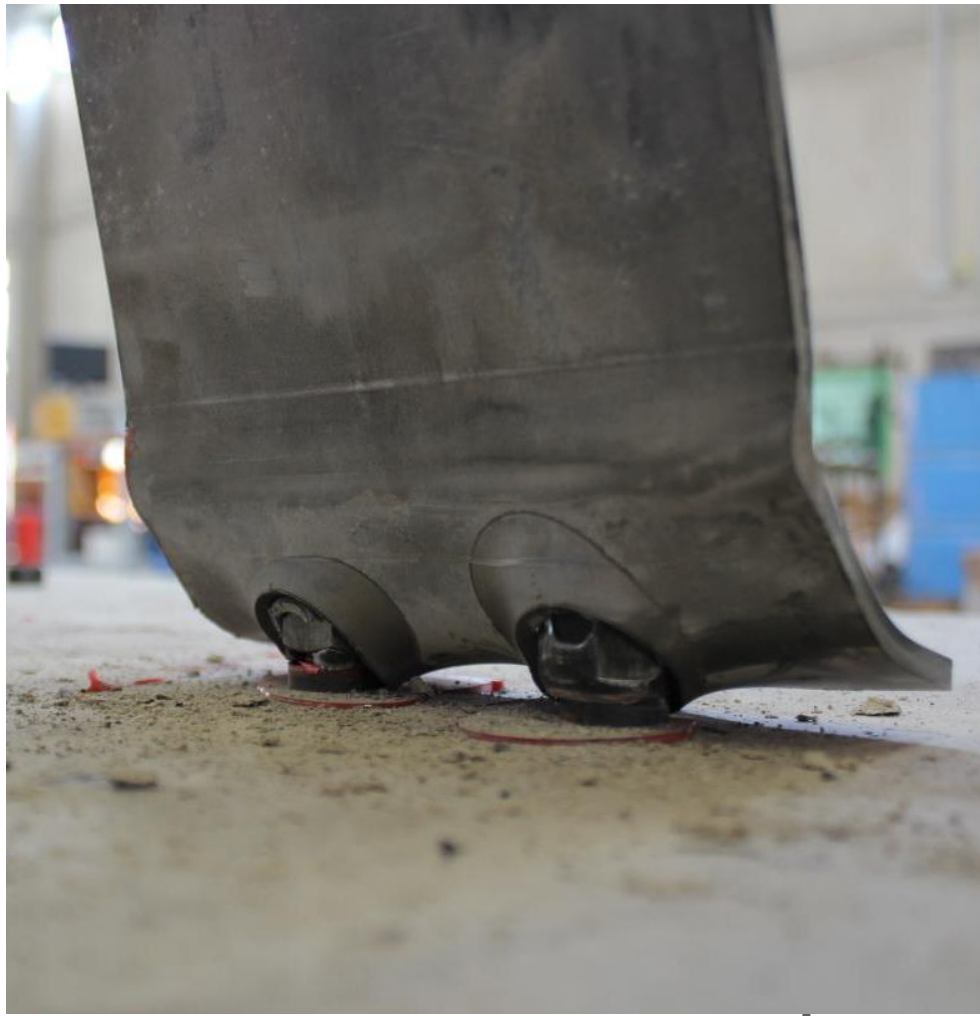
MODALITA' DI ROTTURA E DUTTILITA'

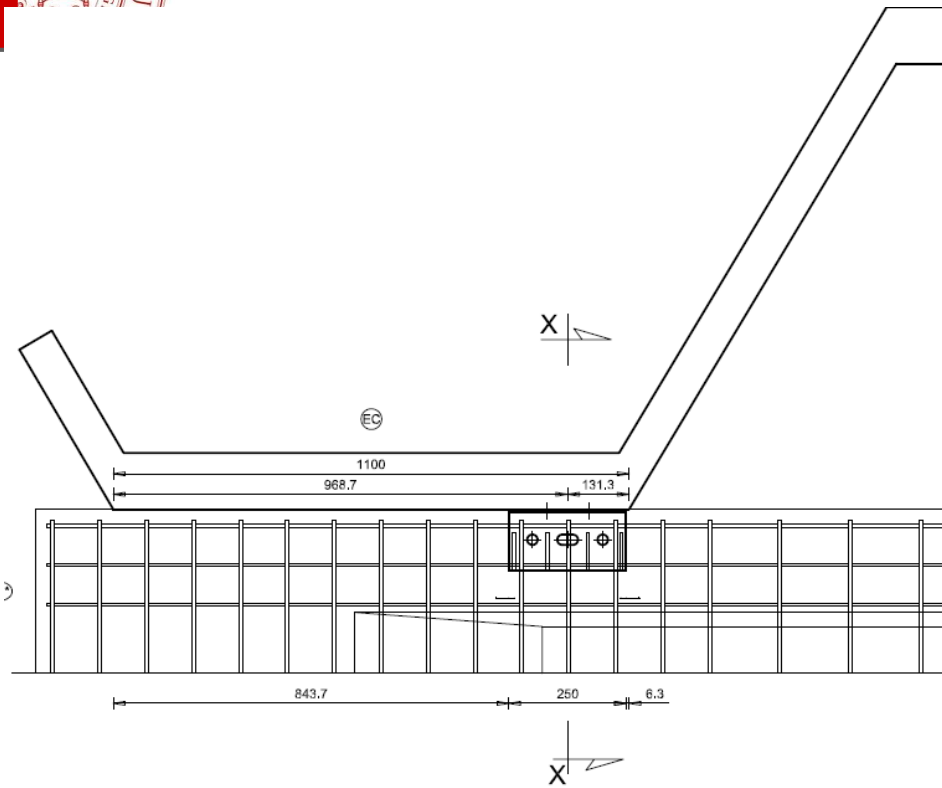
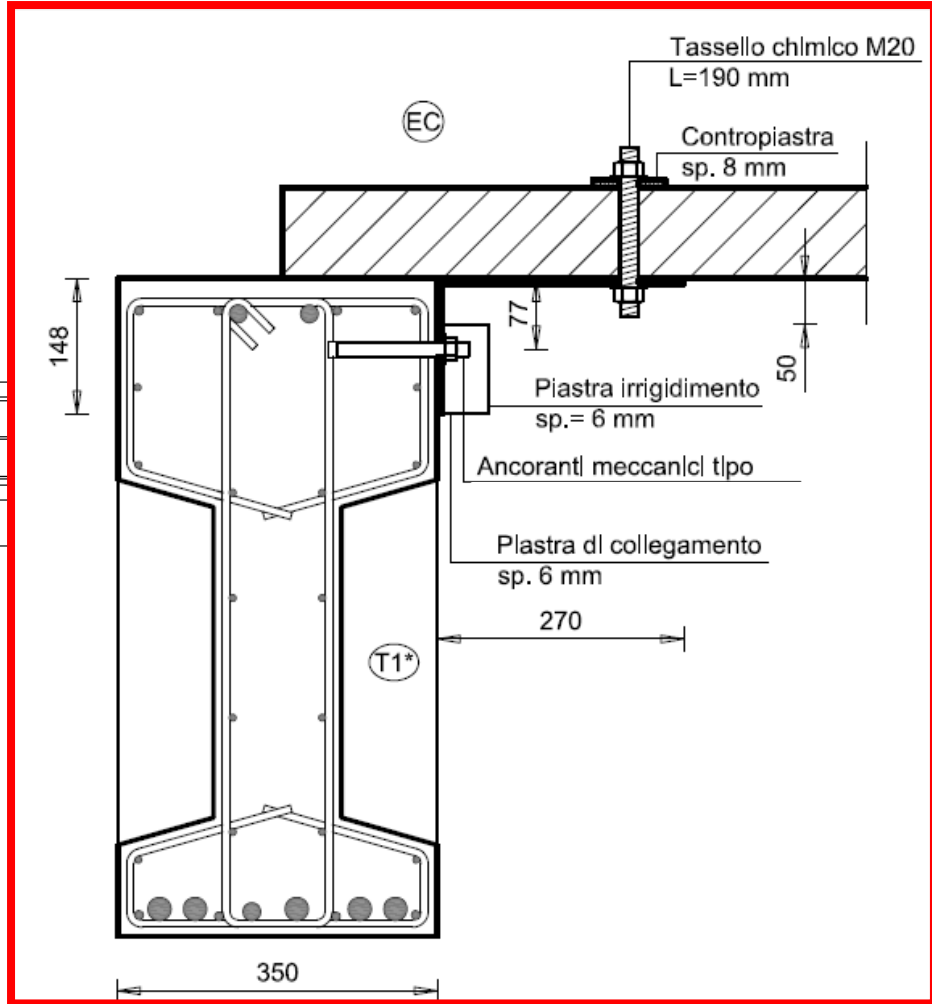
Angolare di collegamento trave tegolo (Istituti Keynes e Mattei)

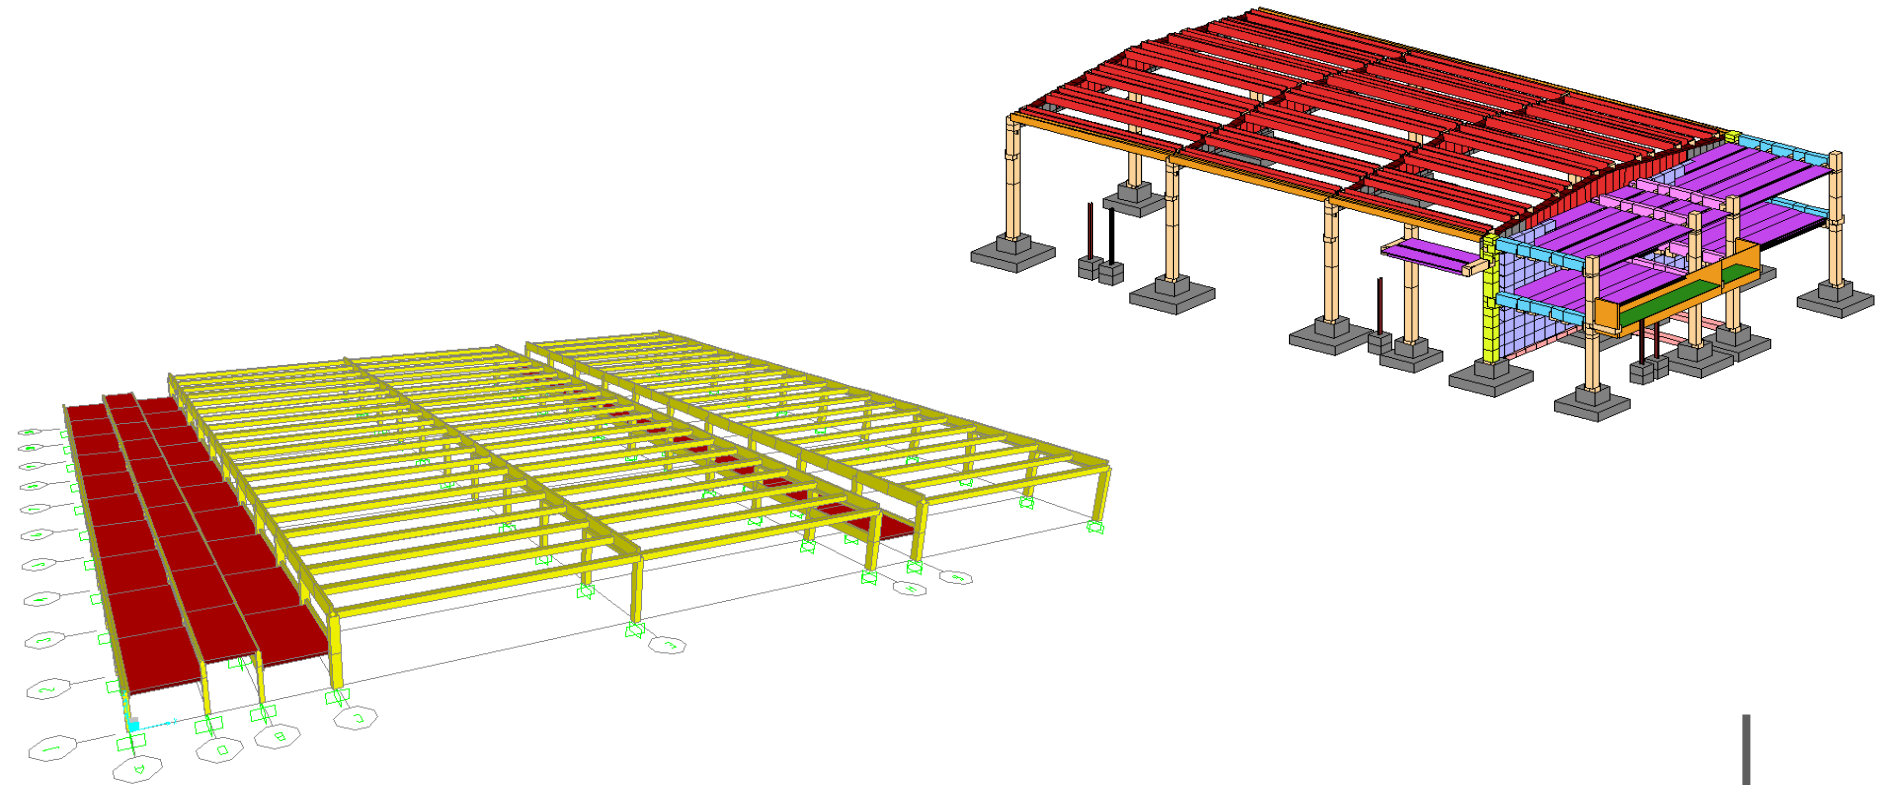
=> MODELLI FEM TRIDIMENSIONALI PER IL CALCOLO DELLE AZIONI.

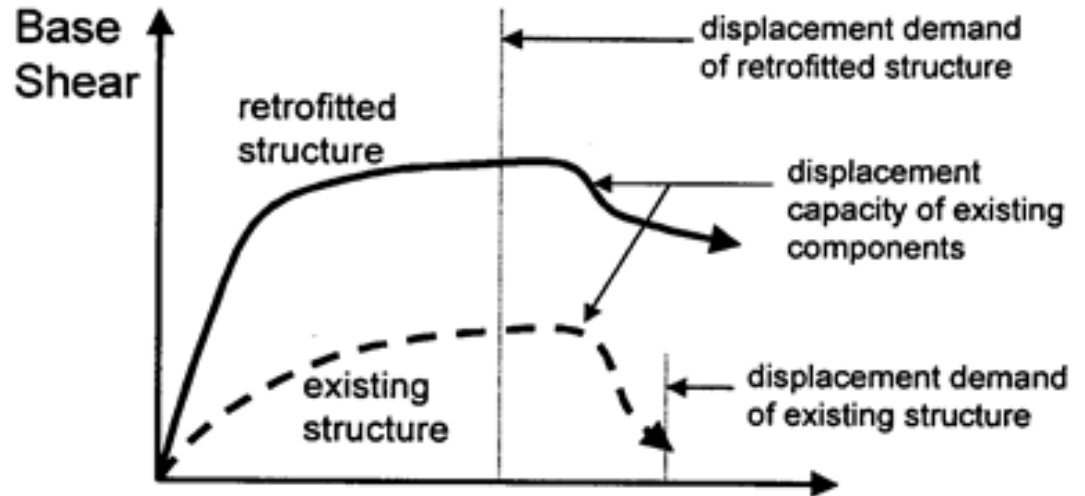
INCREMENTO DELLA RESISTENZA DELLA STRUTTURA

(comprende anche il
miglioramento della regolarità
strutturale)

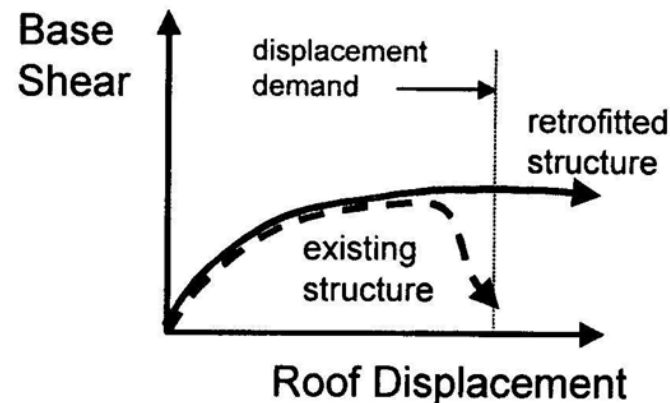
INCREMENTO DELLA CAPACITA' DEFORMATIVA DELLA STRUTTURA

(di solito meno invasivo)

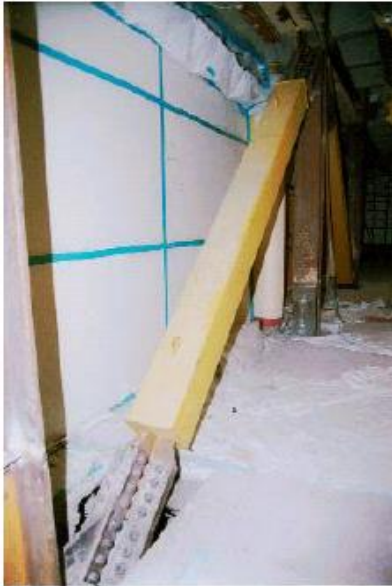
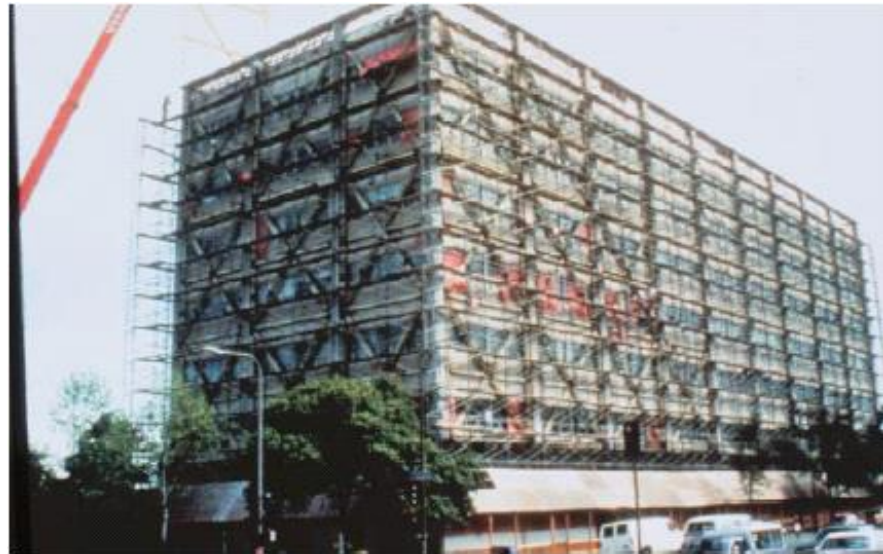
- Inserimento di controventi metallici
- Inserimento di pareti sismoresistenti

OBIETTIVO: AUMENTARE LA RESISTENZA DELL'EDIFICIO

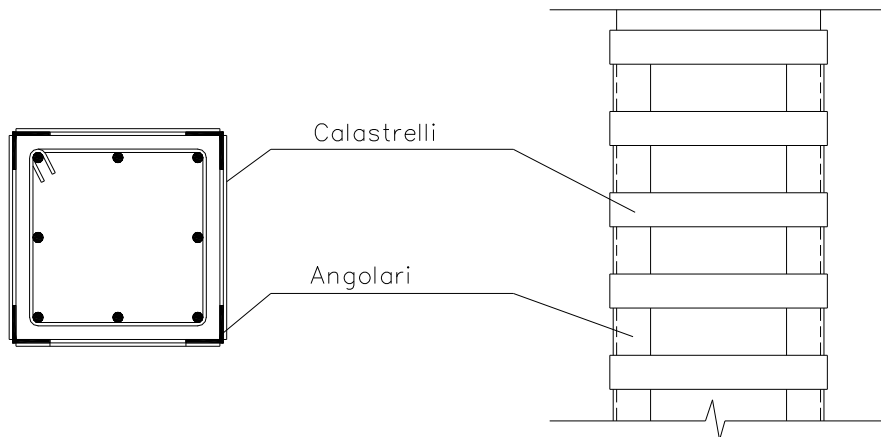
- Incremento di sezione ed armature
- Confinamento con profilati metallici

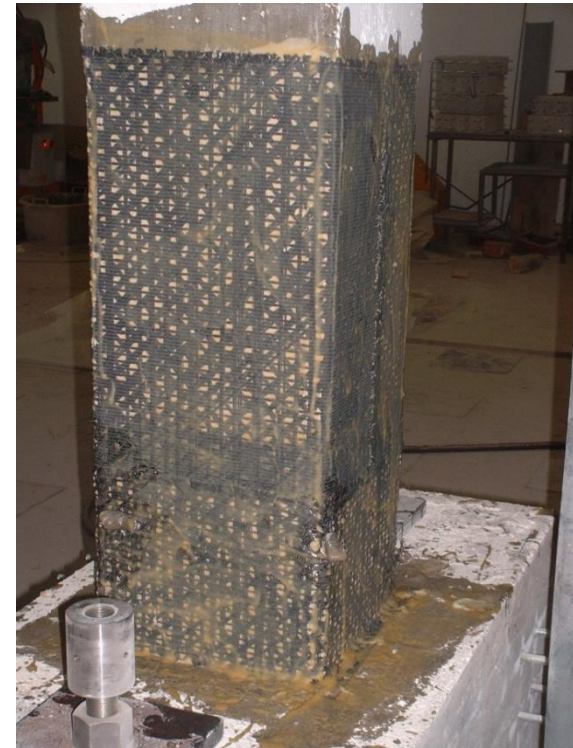
- Confinamento con FRP

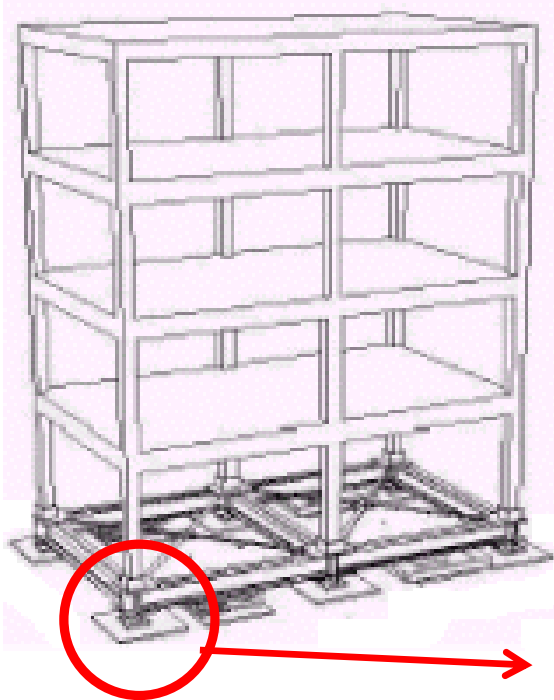
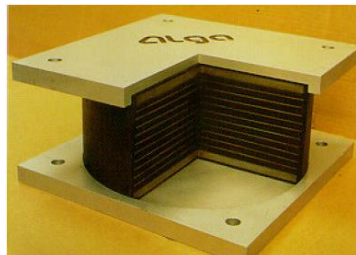
- Isolamento alla base

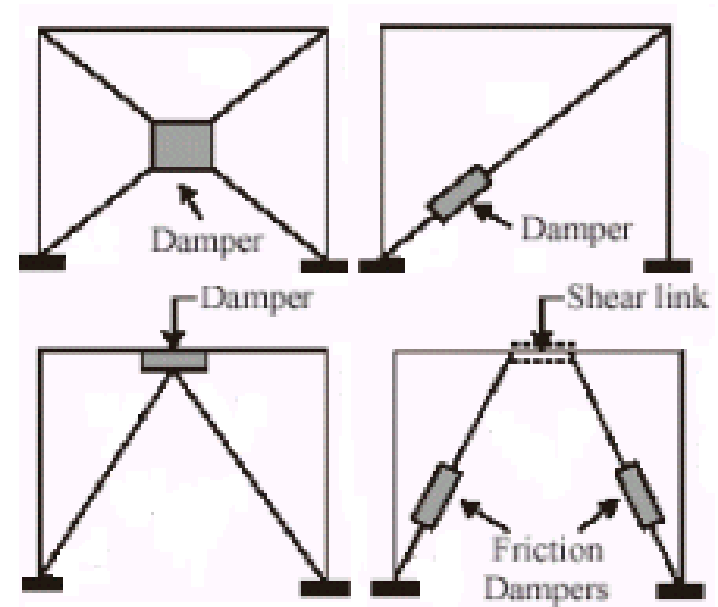
- Dissipazione supplementare dell'energia

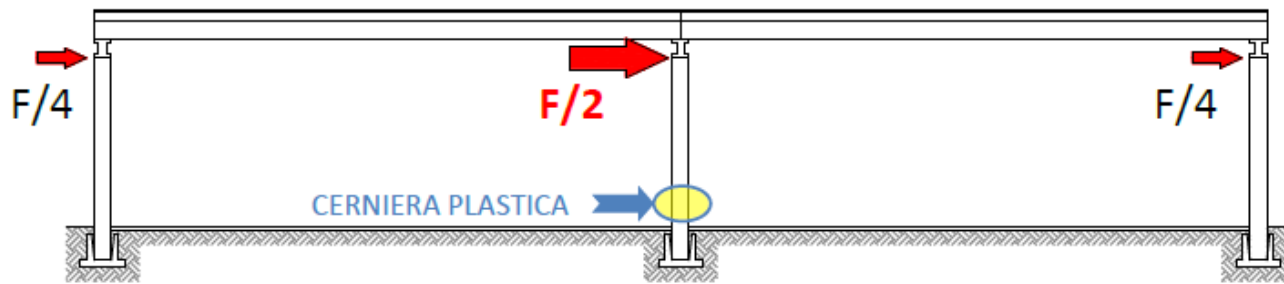
IMPALCATO DEFORMABILE

=> fondamentale valutare se impalcato è rigido o deformabile

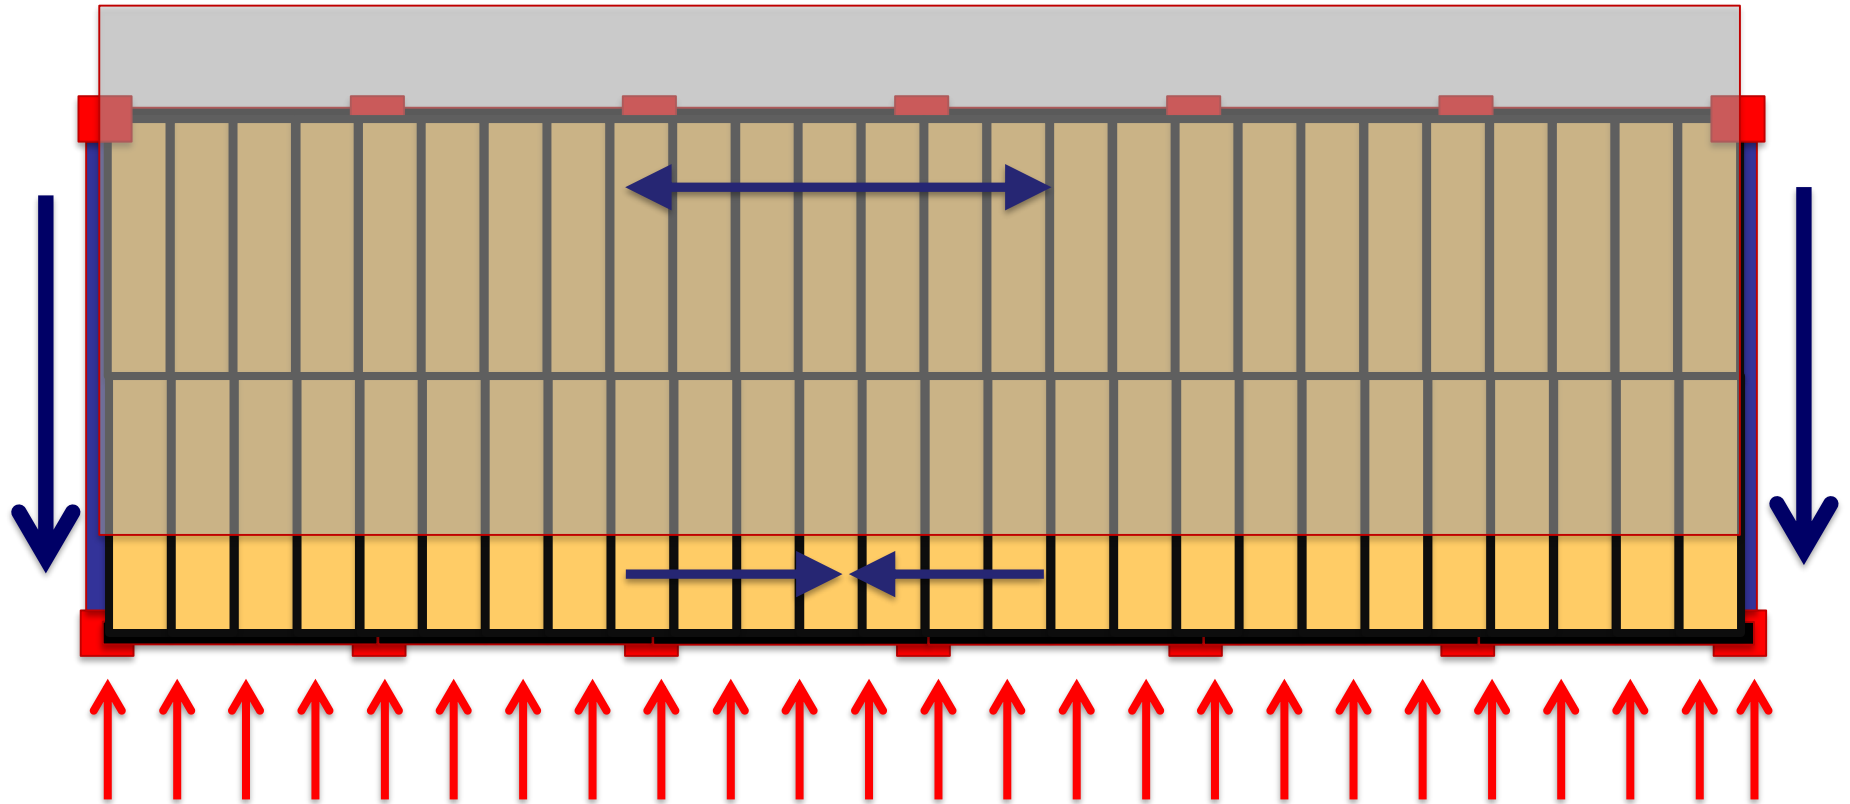
CONTROVENTAMENTI => Funzionamento solo nel caso di impalcato rigido!

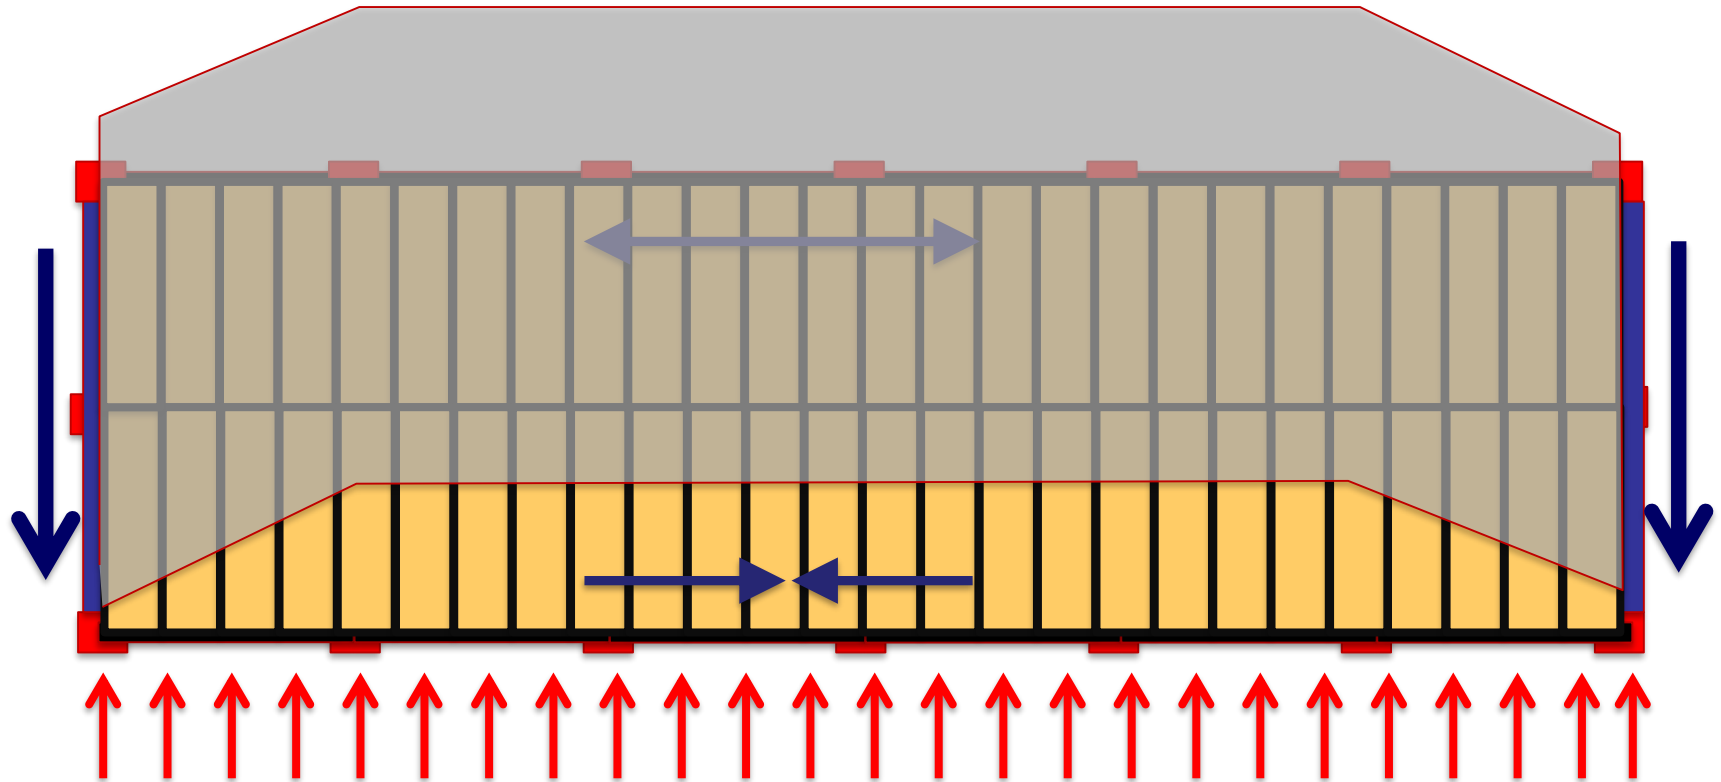
**LO SVERGOLAMENTO DEL PIANO ANCORA PIÙ GRAVE CHE IN ASSENZA
DEL CONTROVENTO**
**I PILASTRI CENTRALI NON RISENTONO DELLA PRESENZA DEI
CONTROVENTI**
