Interventi di miglioramento sismico di edifici industriali con l'uso di strutture metalliche

Prof Ing Marco Savoia
DICAM – Università di Bologna

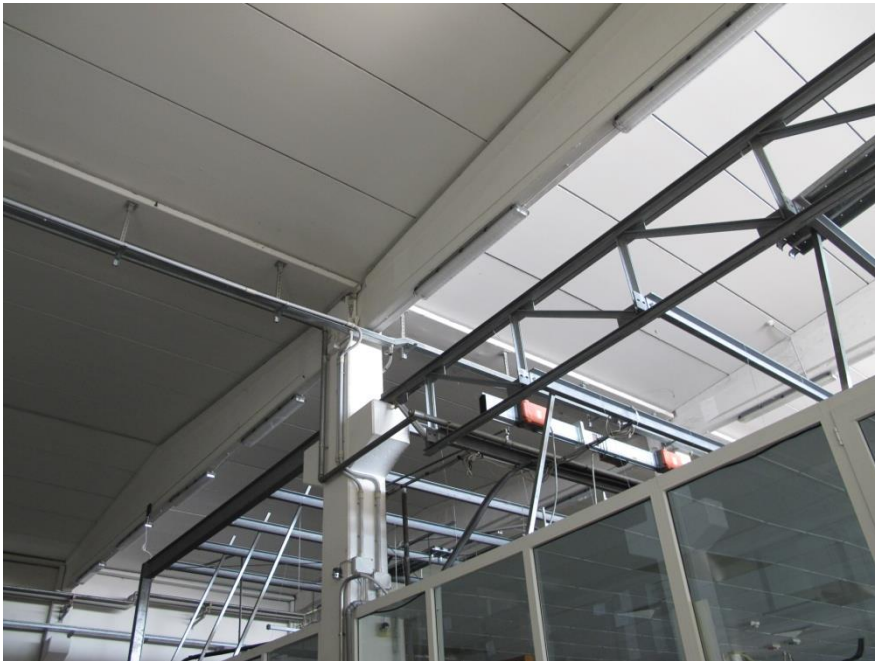
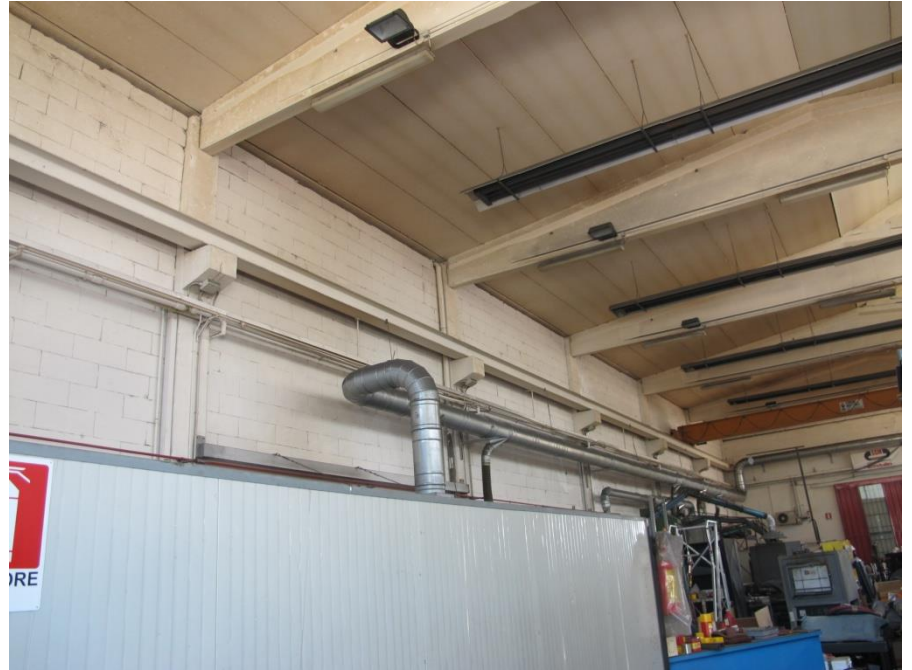
IMPALCATO RIGIDO

1. TECNICHE DI INTERVENTO GLOBALE

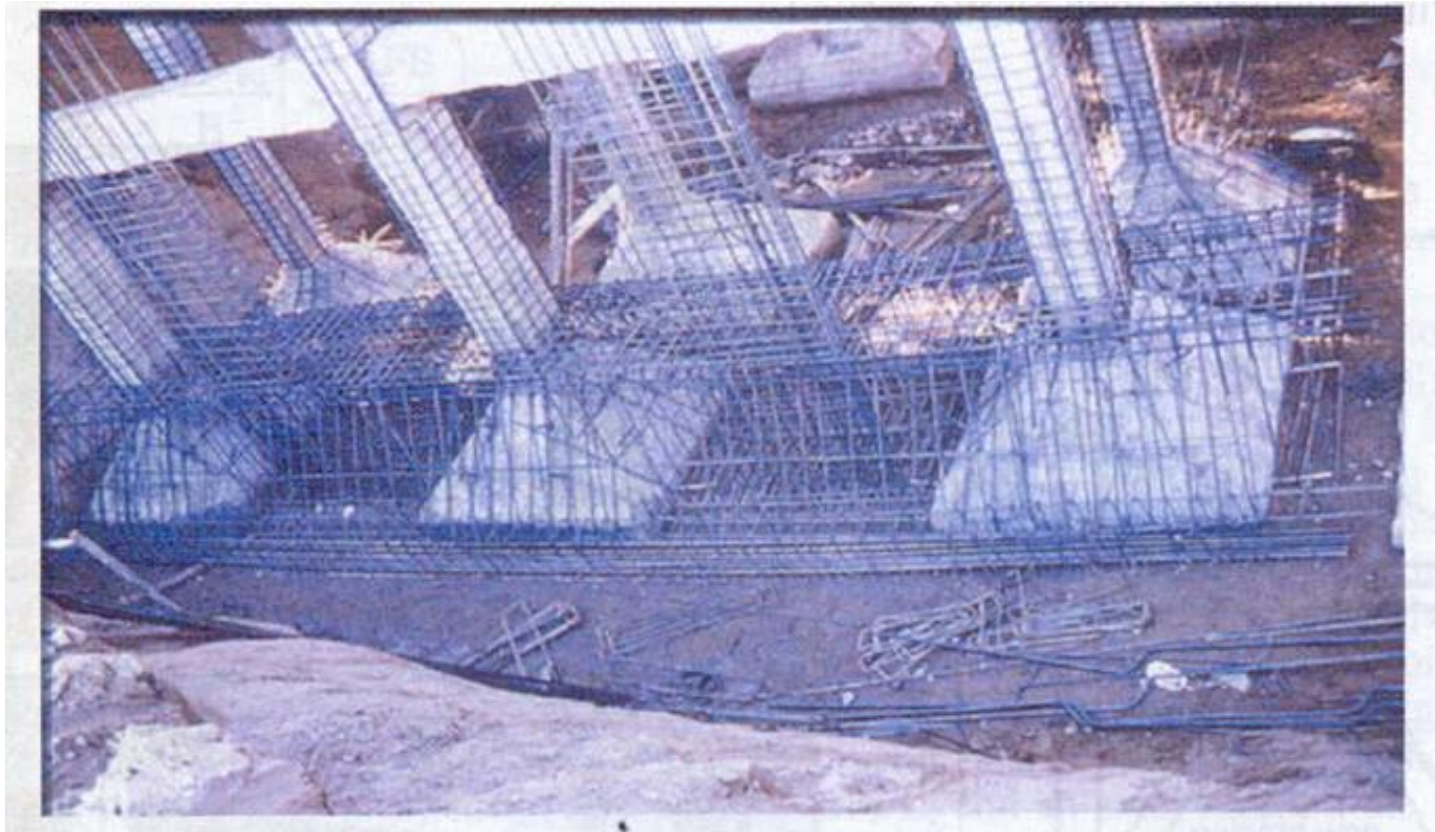
**INSERIMENTO DI PARETI DA TAGLIO:
NECESSITA' DI PROVVEDERE A SIGNIFICATIVI INTERVENTI SULLE
FONDAZIONI**

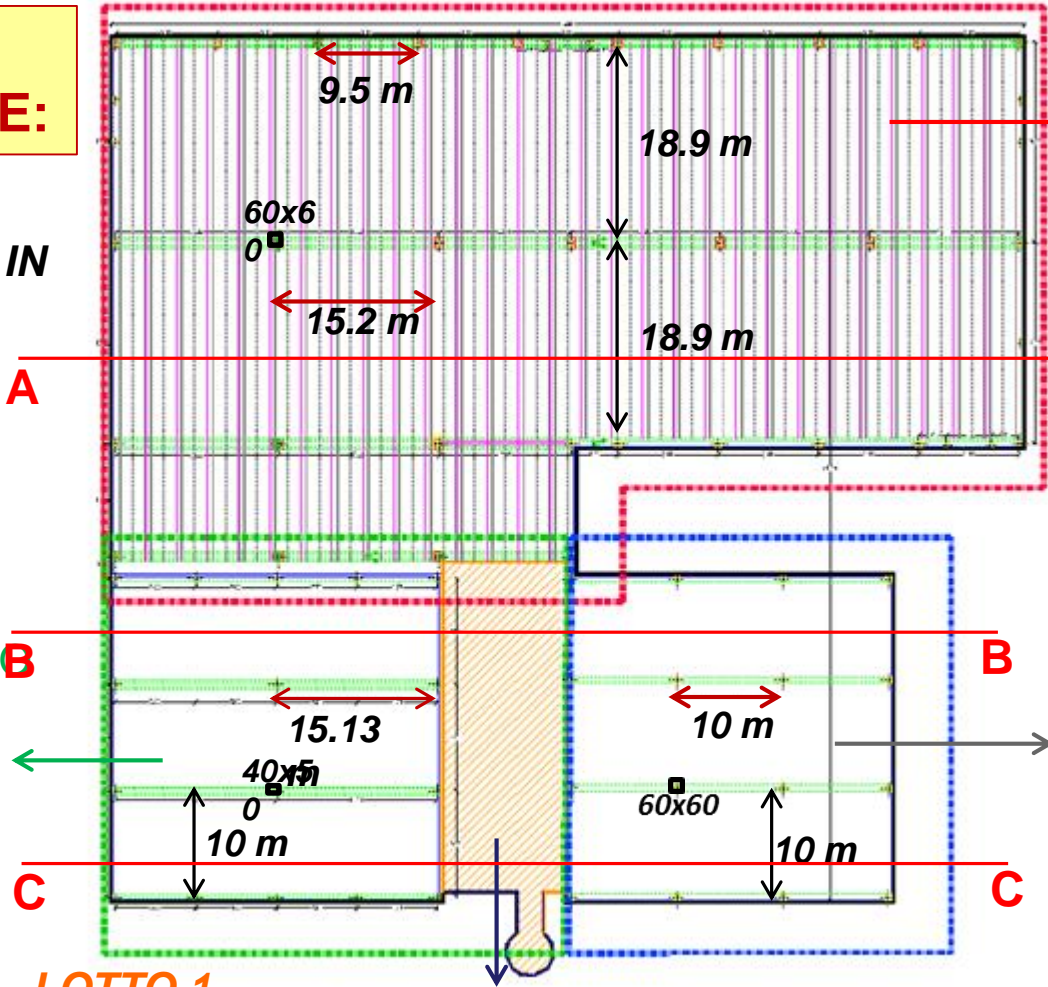
GEOMETRIA DELLA STRUTTURA

4 TIPOLOGIE COSTRUTTIVE:

**FORTE
IRREGOLARITA' IN
PIANTA
E IN ALTEZZA**

**LOTTO 1
C.A
PREFABBRICATO
1 PIANO**

*H= 4.5 m sotto
coppone*

**LOTTO 3
C.A
PREFABBRICATO
1 PIANO**

*H= 5.25 m sotto
tegolo*

**LOTTO 2
C.A
PREFABBRICATO
2 PIANI**

*H= 8.05 m sotto
coppone*

**LOTTO 1
C.A IN OPERA, IN PARTE 1 PIANO, IN PARTE 2 PIANI**

**INGOMBRO
PLANIMETRICO = 81X86 M
SUPERFICIE = 6130 MQ**

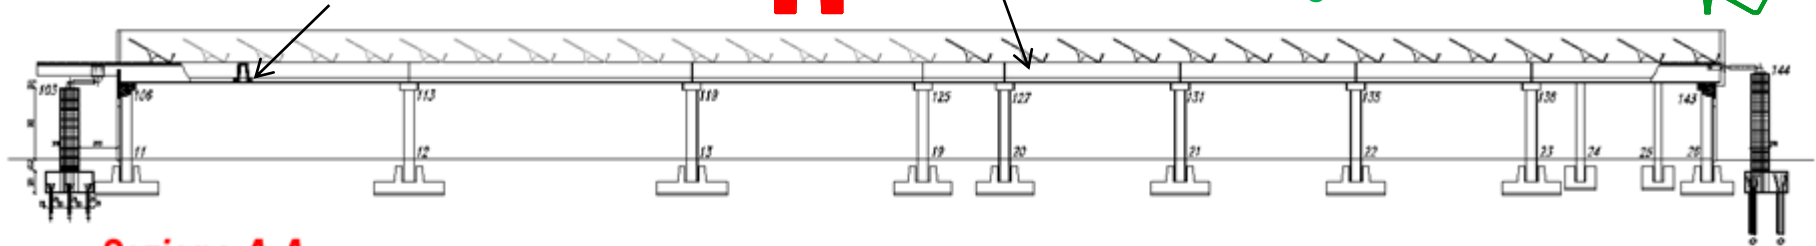
Sezione A-A

LOTTO 3: TRAVE A «V-ROVESCIA»
h=1.1 m

TEGOLO AD ALI DI GABBIANO ASIMMETRICA
IN C.A.P. - tra i tegoli traslucido.

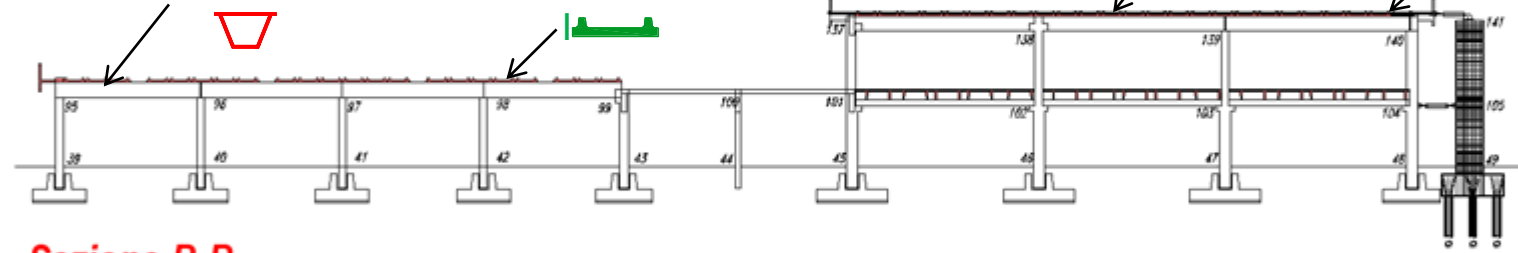
Sezione B-B

LOTTO 1

«TRAVE CANALA»
IN PARETE SOTTILE COPPON

LOTTO 2

«TRAVE CANALA»
IN PARETE SOTTILE

COPPON

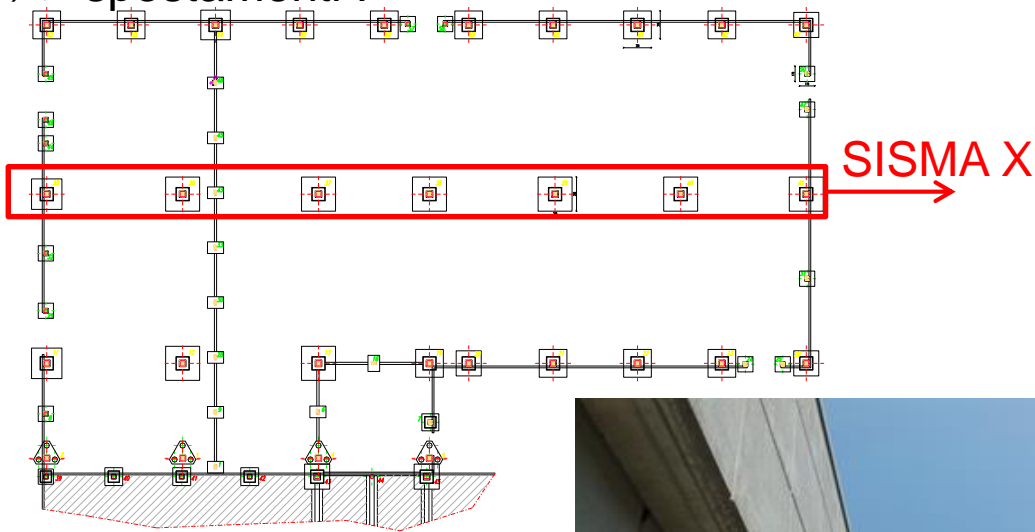
DANNI DA EVENTO SISMICO - MAGGIO 2012

Pilastrata centrale ha < n° di pilastri => < RIGIDEZZA, > MASSA

=> > spostamenti !

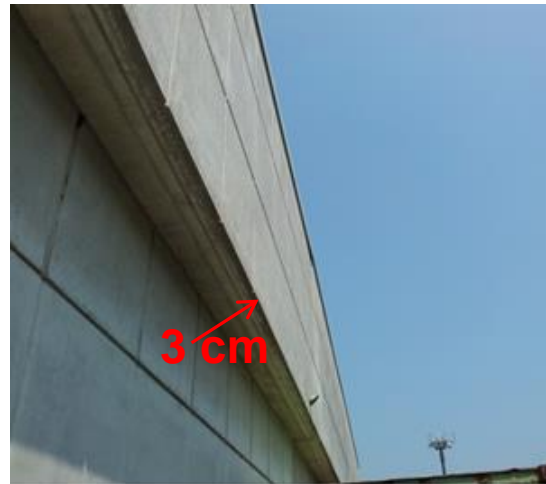
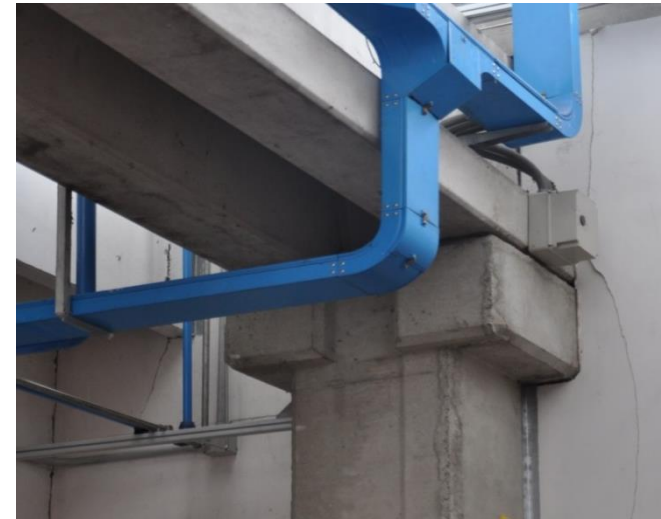
3° LOTTO

Sbandamento pilastrata centrale => Martellamento trave su pannelli esterni di testata:

danneggiamento e fuoriuscita degli stessi di 3cm circa.

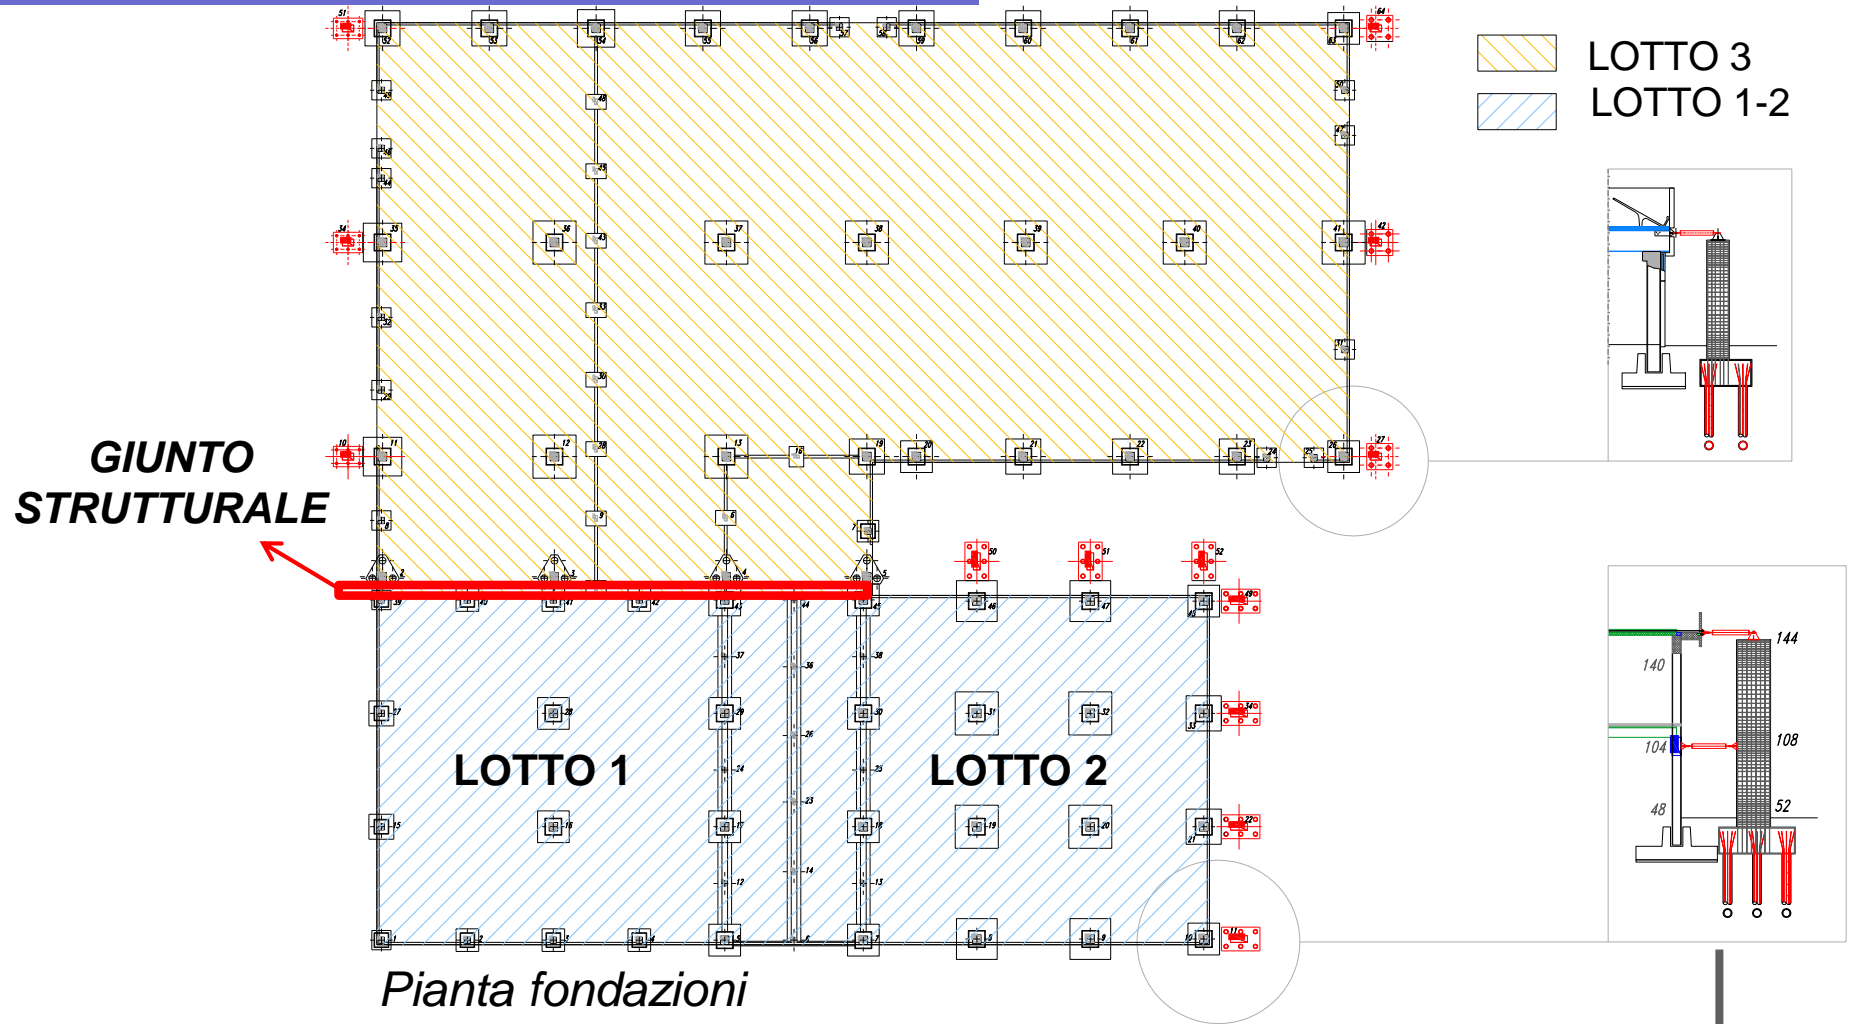
INTERVENTO DI MIGLIORAMENTO SISMICO: POSIZIONAMENTO DEGLI ELEMENTI SISMORESISTENTI

2 PARTI STRUTTURALI INDIPENDENTI:

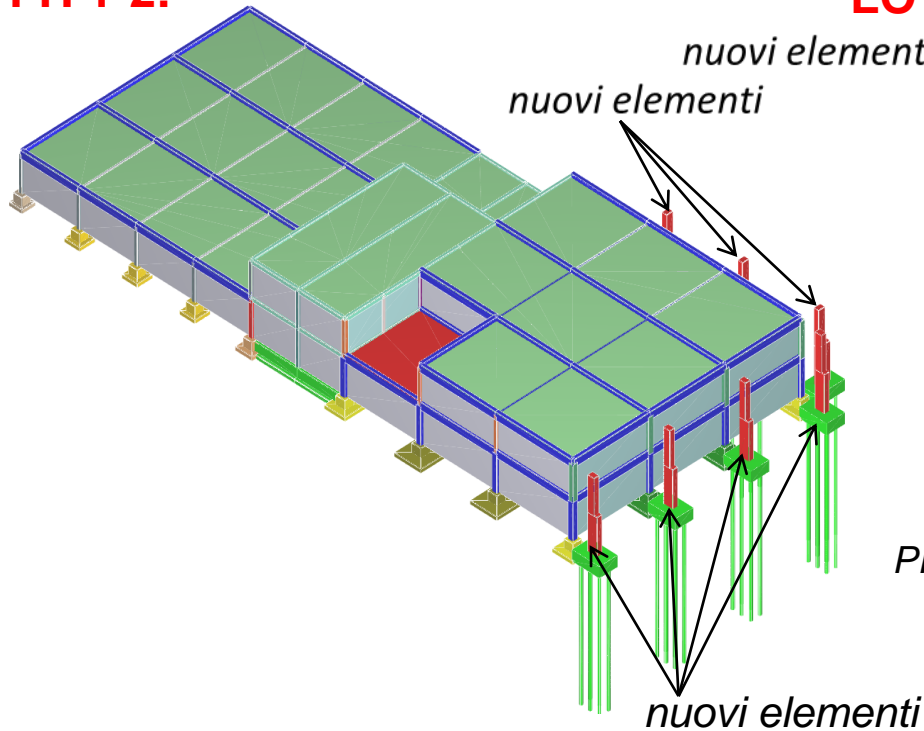
LOTTO 1-2:

INTERVENTO DI MIGLIORAMENTO SISMICO: MODELLAZIONE STRUTTURALE

MODELLO TRIDIMENSIONALE STRUTTURA

⇒ azioni sismiche assorbite dai nuovi elementi sismo-resistenti ⇒ DISSIPAZIONE E > RIGIDEZZA

Nessun intervento su fondazioni esistenti => soletta in C.A. Di pavimentazione effetto di cerchiatura dei pilastri, le azioni in fondazione non subiscono apprezzabili modifiche.

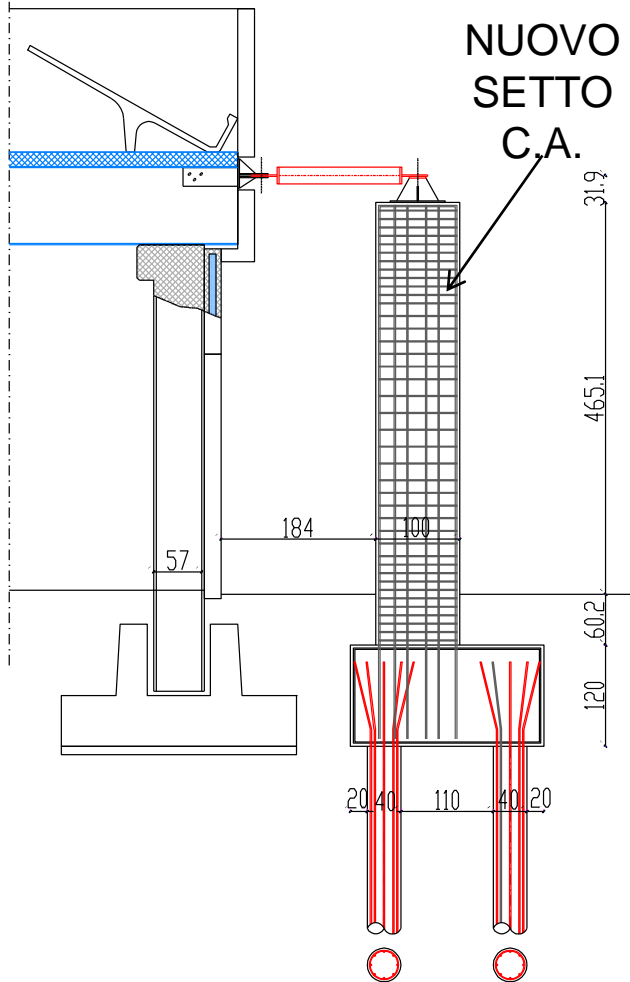
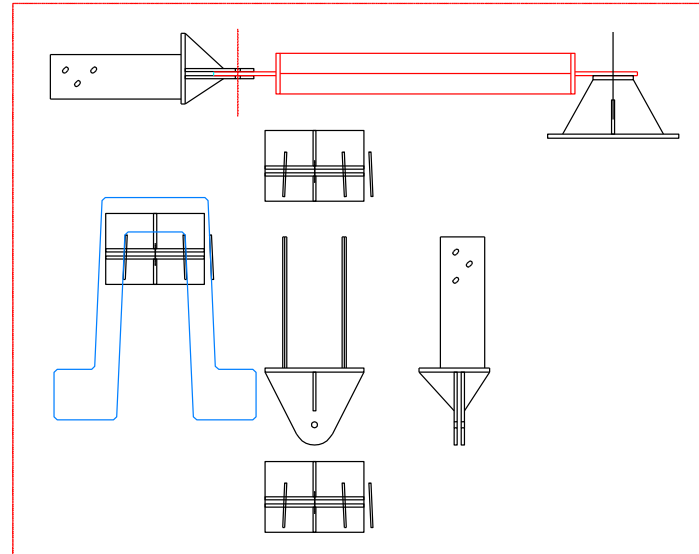
INTERVENTO DI MIGLIORAMENTO SISMICO: DISSIPATORE FRONTE SUD LOTTO 3

DISSIPATORI SONO COLLEGATI A SETTI IN C.A. DOTATI DI ELEVATA RIGIDEZZA

**DISSIPATORE
ISTERETICO
TIPO BRAD*
FUNZIONAMENT
O A BIELLA**

**INCREMENTO LA
CAPACITÀ
DISSIPATIVA
=> SI ABBATTE LO
SPETTRO DI
PROGETTO**

- ⇒ **4 PALI IN C.A. $\phi 40$ cm $L=15$ m**
- ⇒ **PLINTO $2,3 \times 2,8$ m $h=1,2$ m**
- ⇒ **vincolamento molto rigido che non permette rotazioni alla base dei setti in c.a.**

**BRAD => dissipatori isteretici assiali ad instabilità impedita (Buckling Restrained Axial Damper).*

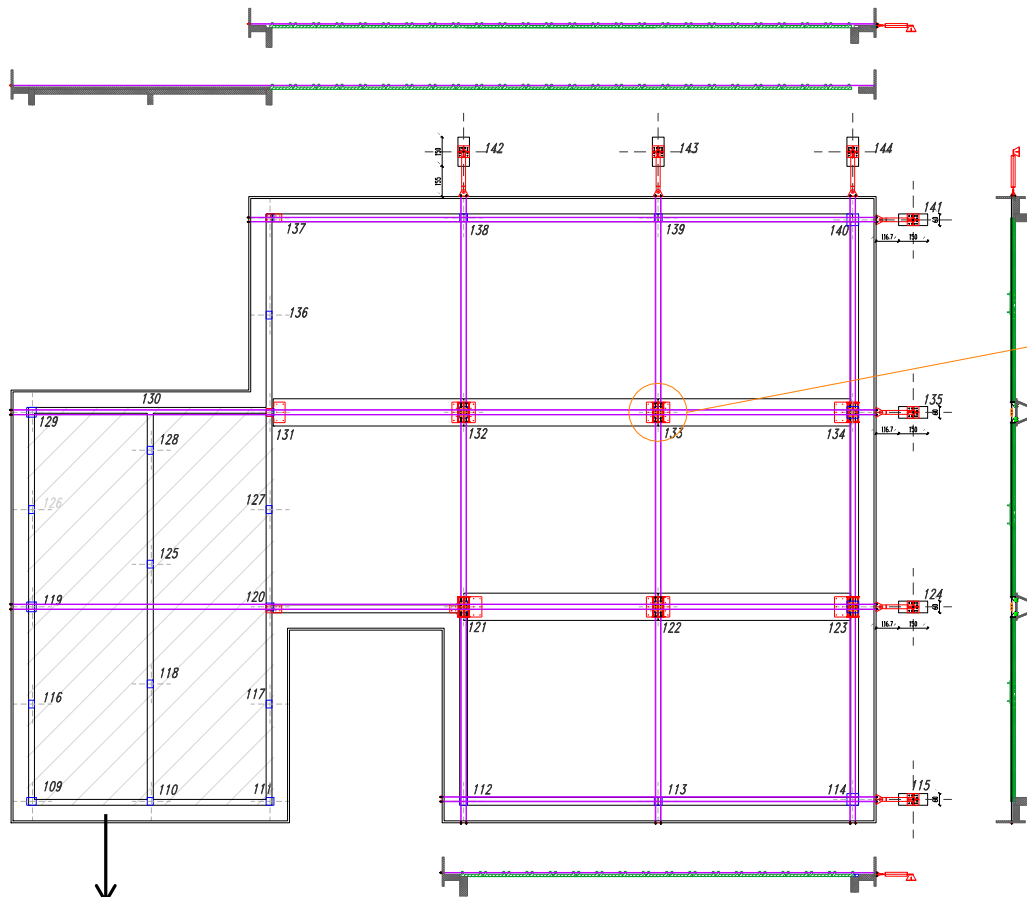
INTERVENTO DI MIGLIORAMENTO SISMICO : SECONDO IMPALCATO LOTTO 1-2:

ELEMENTI SISMO-RESISTENTI CON DISSIPATORI IN
CORRISPONDENZA DI OGNI CAMPATA => direzioni X-X
e Y-Y

PIASTRA DI
COLLEGAMENTO TRA LE
TRAVI PRINCIPALI

**TIRANTI CON TENDITORI PER
MANTENERE IN FASE LE
ORDITURE PRINCIPALI DEI TELAI
ED EVITARE SPOSTAMENTI
RELATIVI TRA DI ESSI.**

SOLAIO GETTATO IN OPERA

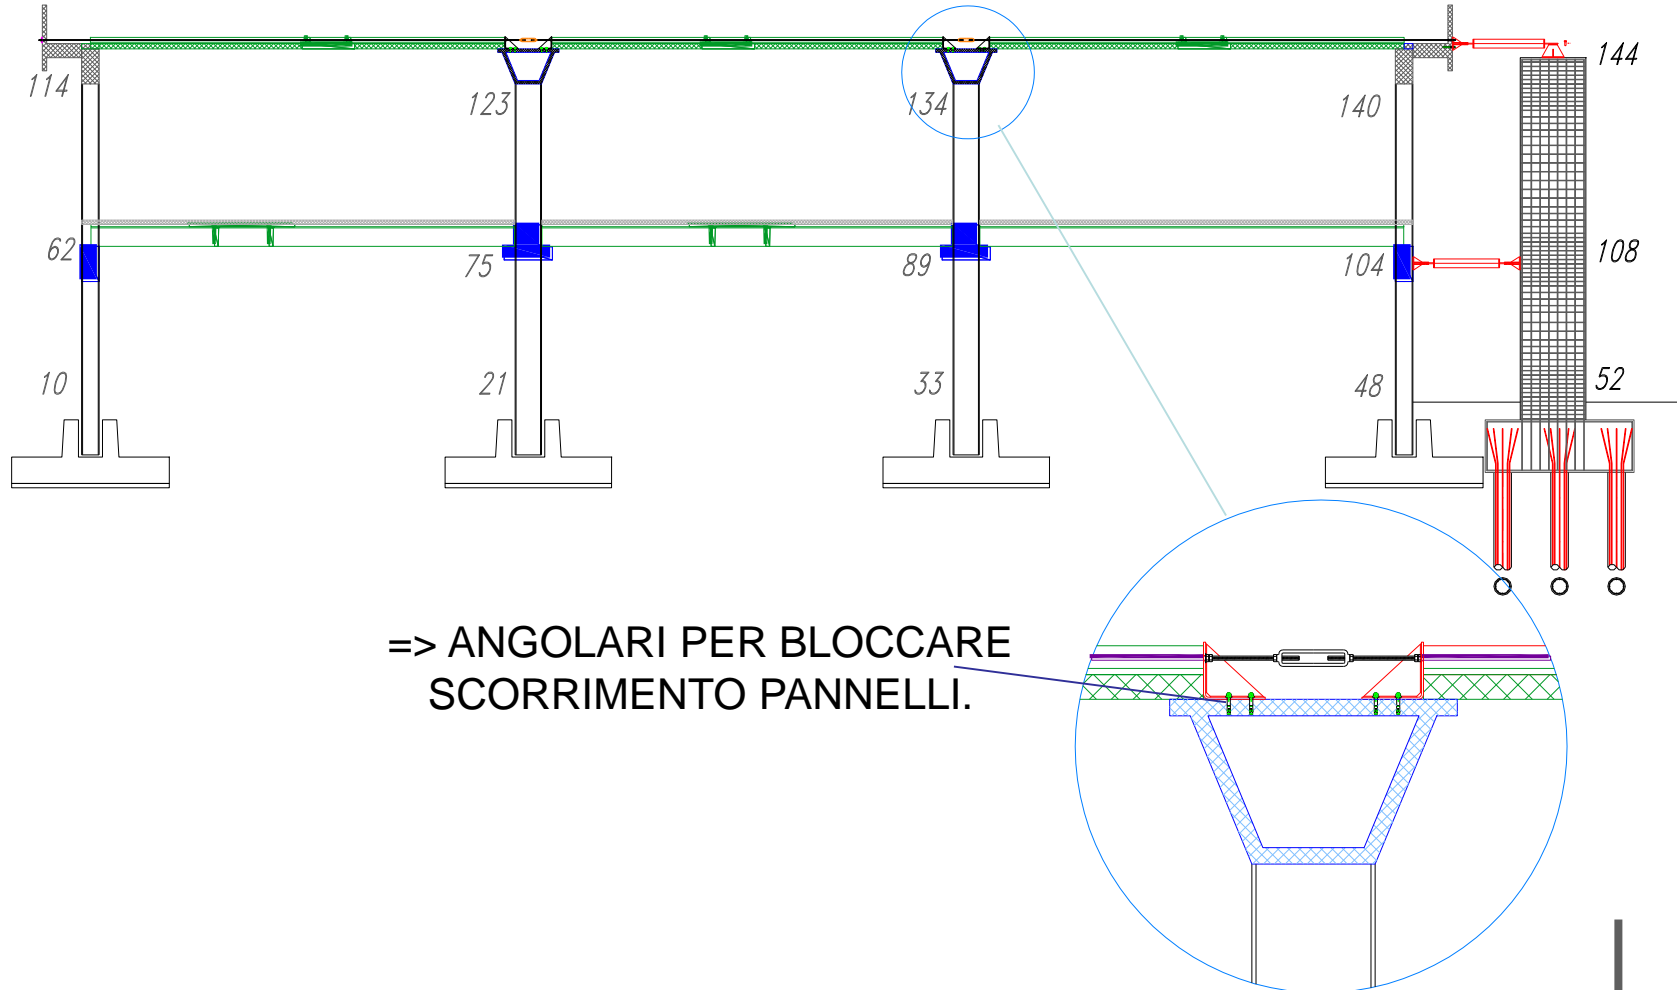
INTERVENTO DI MIGLIORAMENTO SISMICO: LOTTO 2

DIREZIONE Y-Y

=> ANGOLARI PER BLOCCARE
SCORRIMENTO PANNELLI.

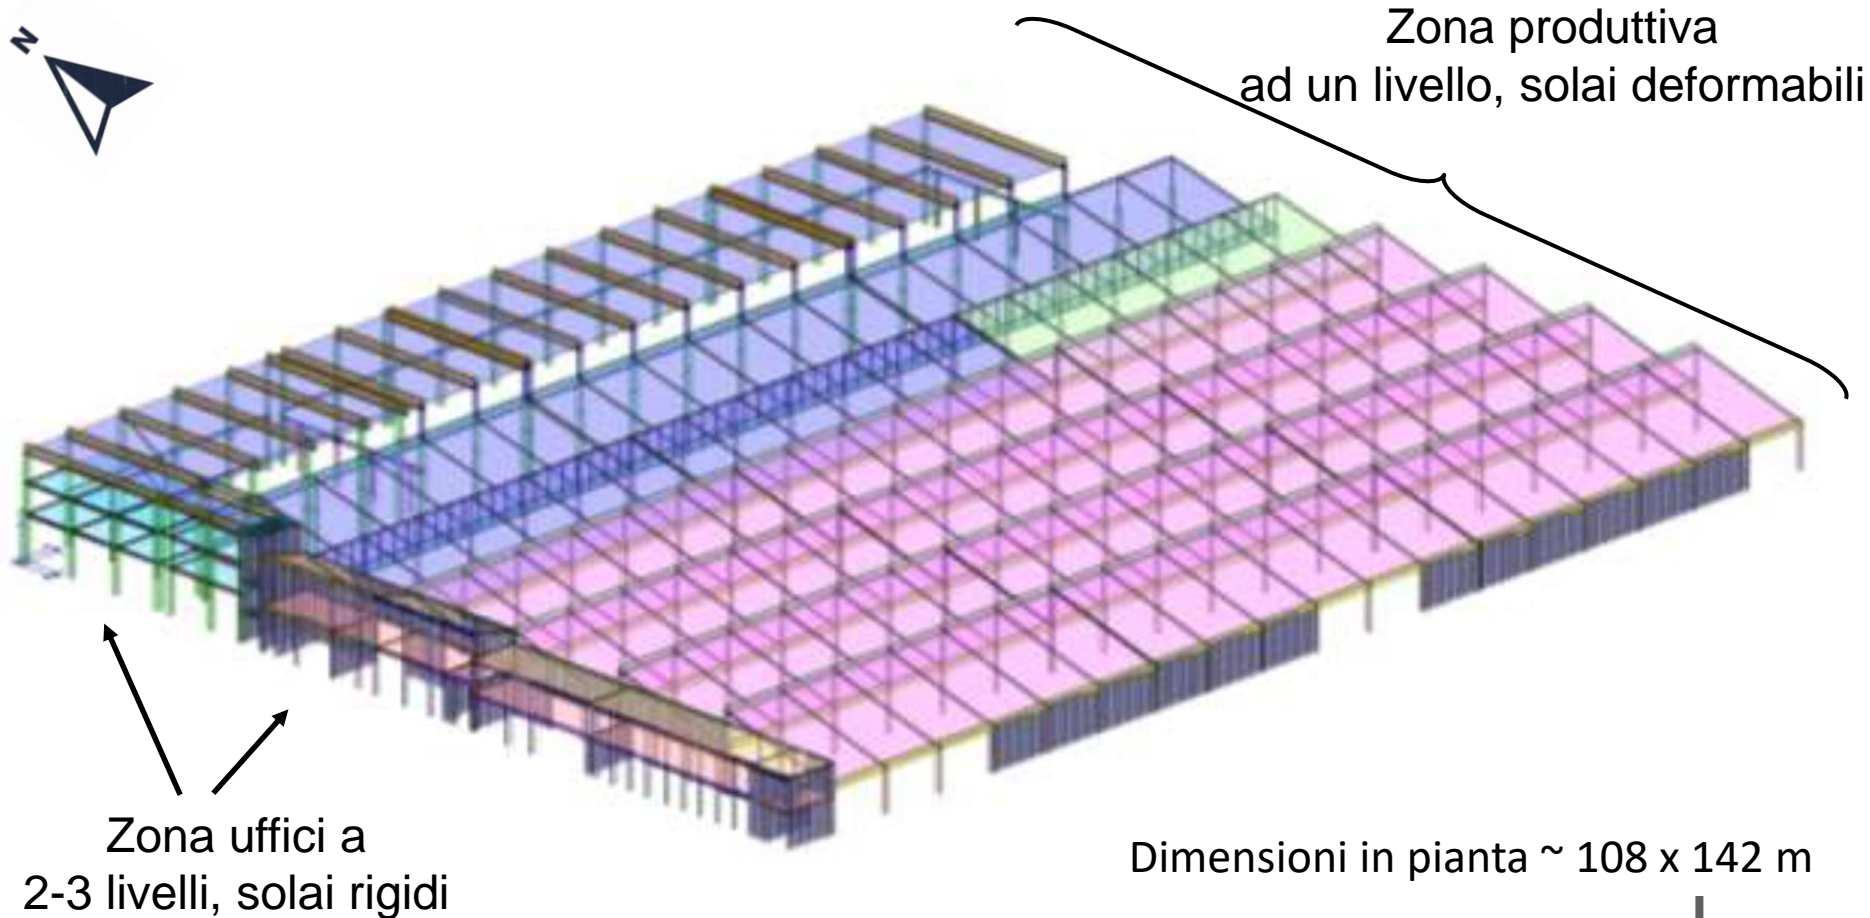
STATO DI FATTO: modello tridimensionale della struttura

Edificio realizzato per ampliamenti successivi:

Epoche, materiali e tecniche realizzative diverse e realizzato IN CONTINUITA' STRUTTURALE.

Zona produttiva
ad un livello, solai deformabili

Zona uffici a
2-3 livelli, solai rigidi

Dimensioni in pianta ~ 108 x 142 m

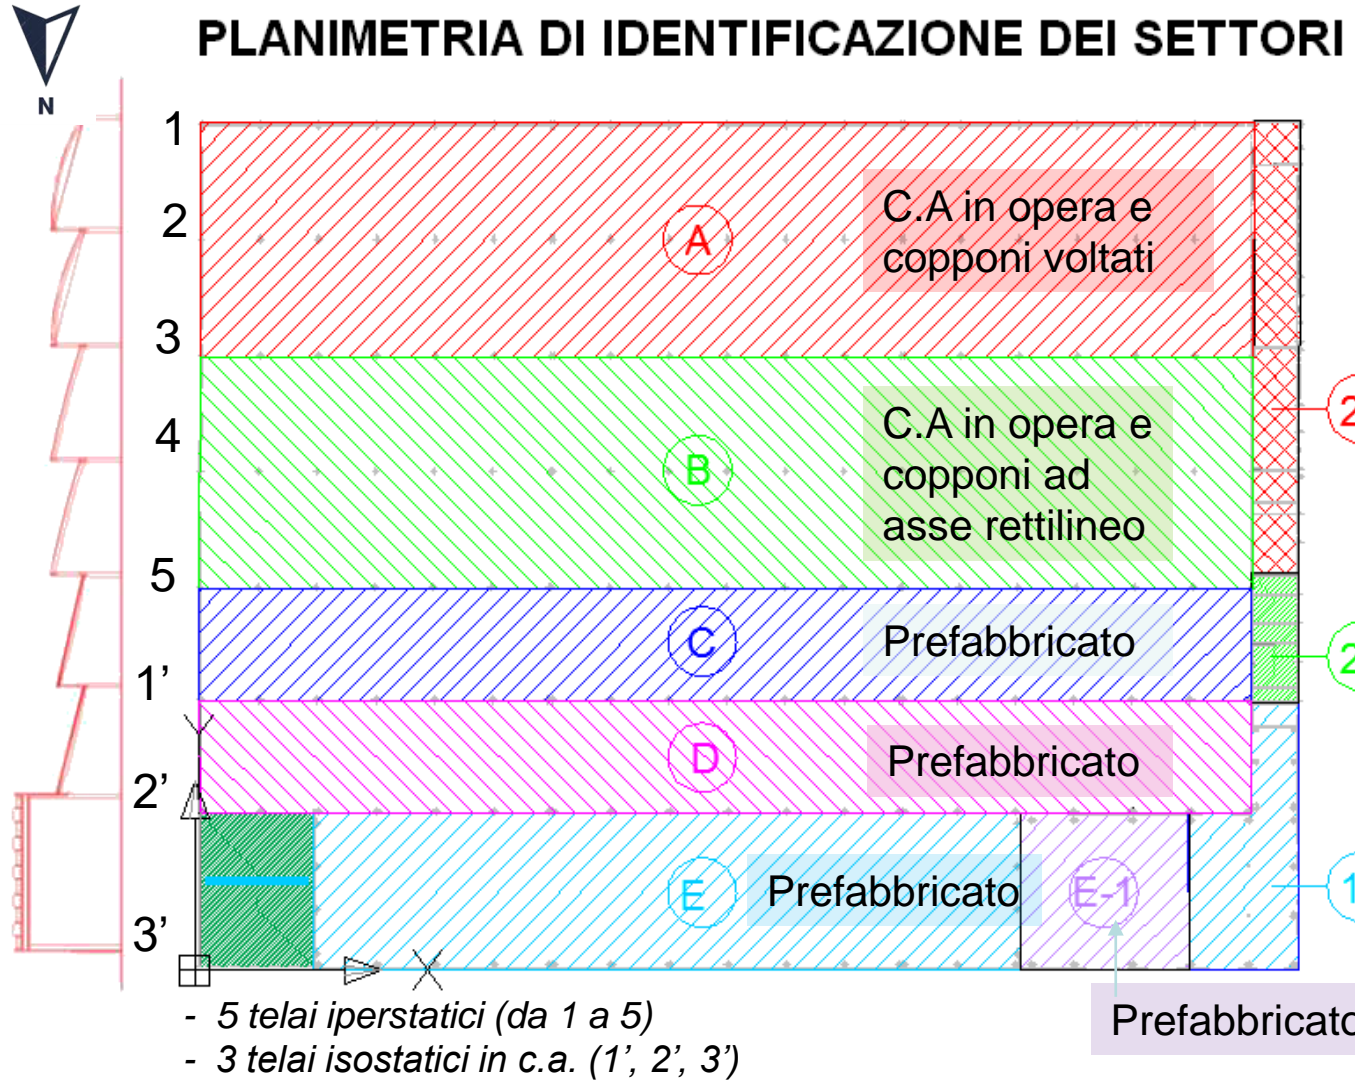
PLANIMETRIA DI IDENTIFICAZIONE DEI SETTORI

STATO DI FATTO: Pianta e sezione Nord -Sud

ZONA PRODUTTIVA:
Ordine realizzazione va da corpo A a corpo E, E1.
≠tecnologie
Continuità strutturale.

UFFICI fronte ovest:
≠epoche e ≠tecnologie:

- Muratura;
- Miste c.a.-muratura;
- Miste c.a. in opera e c.a pref.

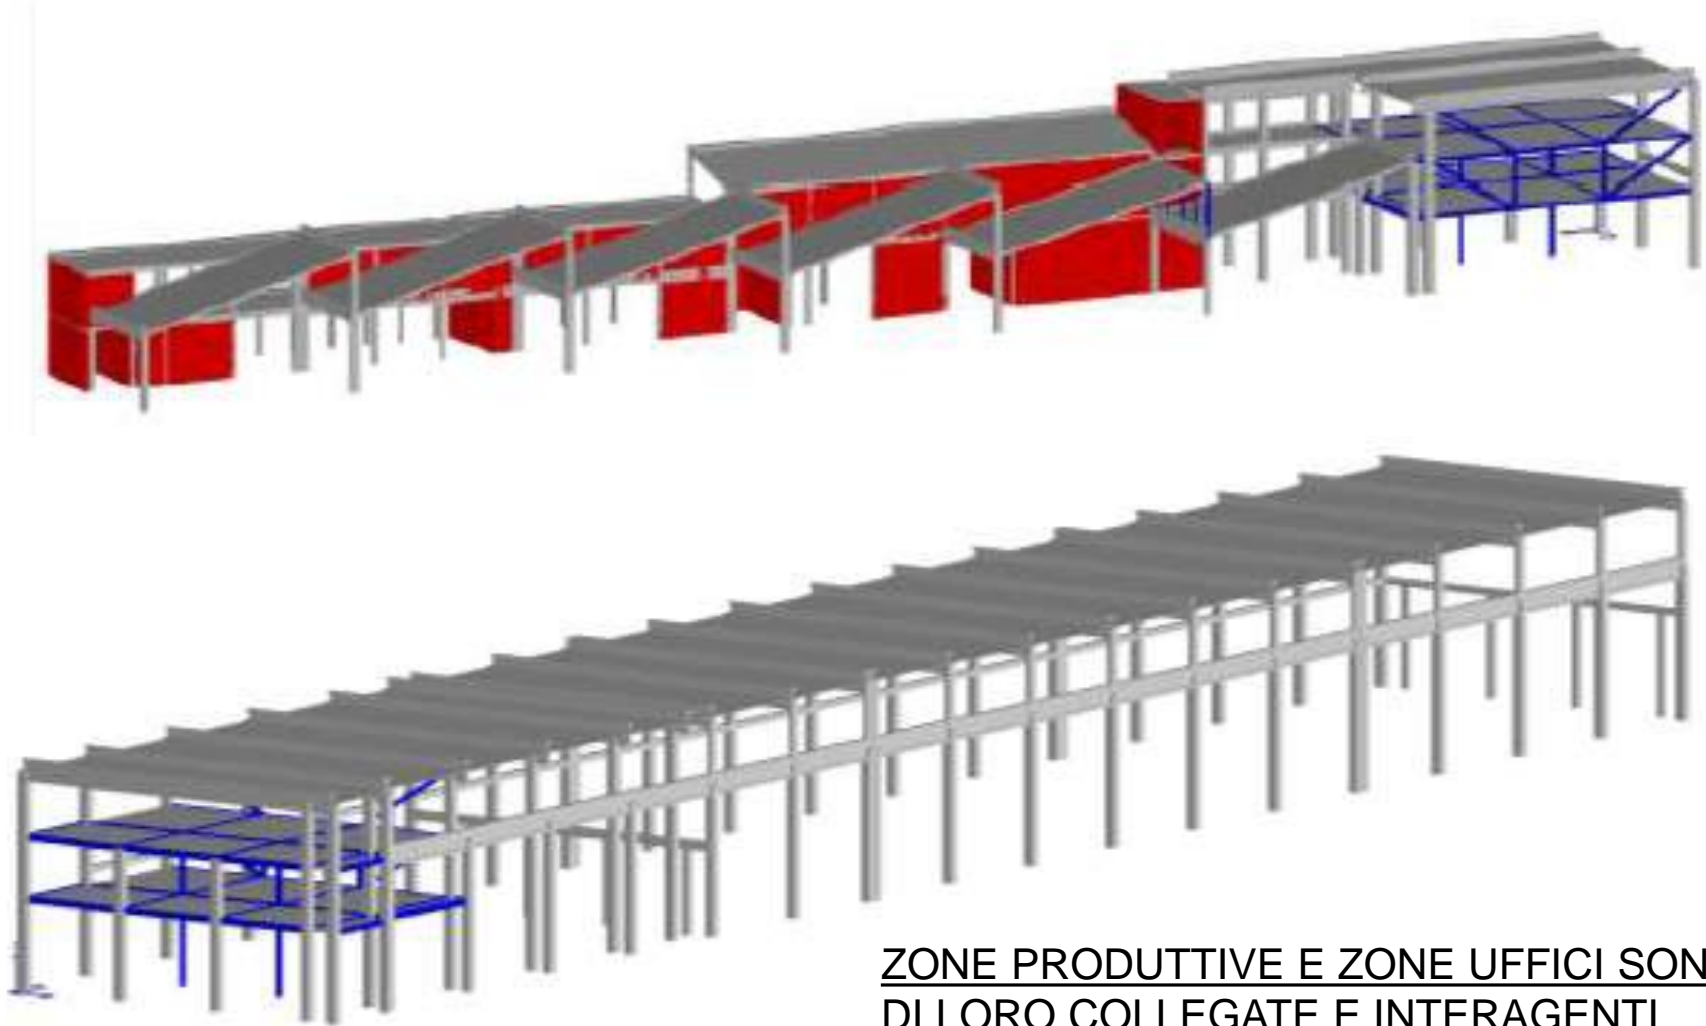
STATO DI FATTO:

Spaccati che evidenziano interazioni zona produzione – uffici e irregolarità strutturale

ZONE PRODUTTIVE E ZONE UFFICI SONO TRA LORO COLLEGATE E INTERAGENTI

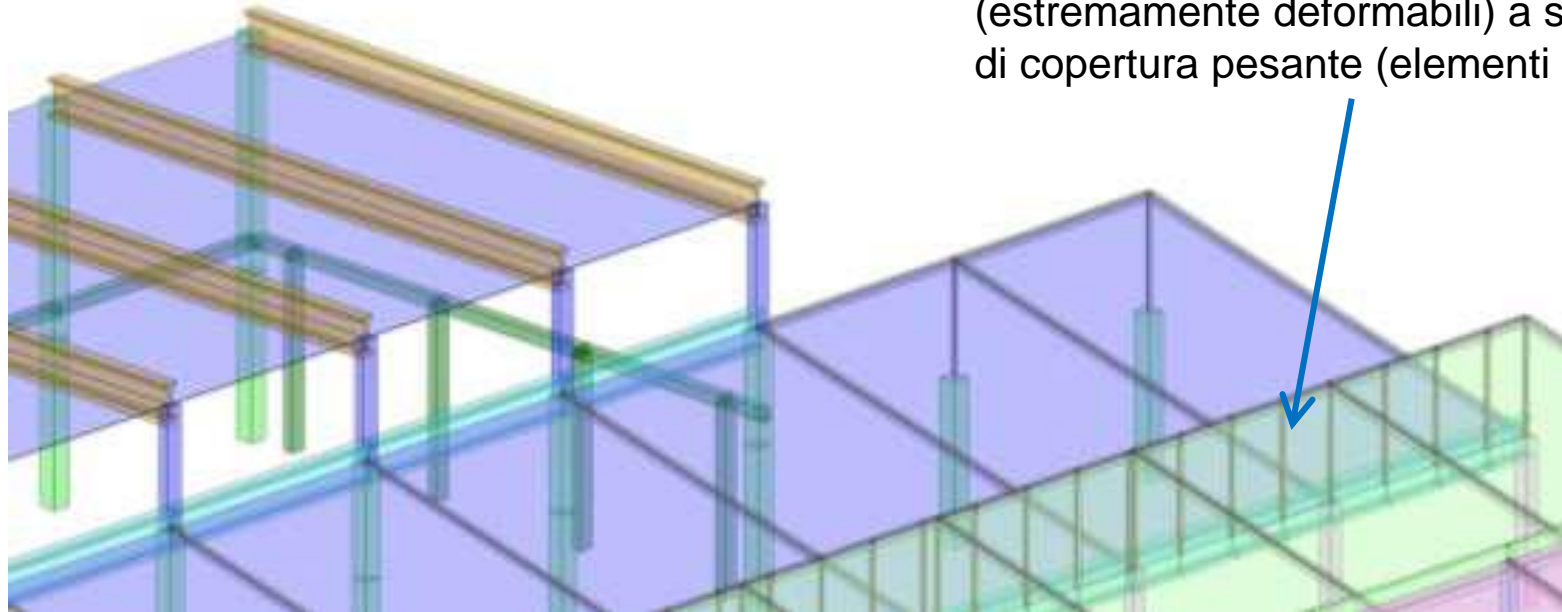
STATO DI FATTO:

Spaccati che evidenziano presenza di pilastrini esili in acciaio e di pilastri tozzi

Pilastrini in acciaio a sezione ridotta (estremamente deformabili) a sostegno di copertura pesante (elementi biella).

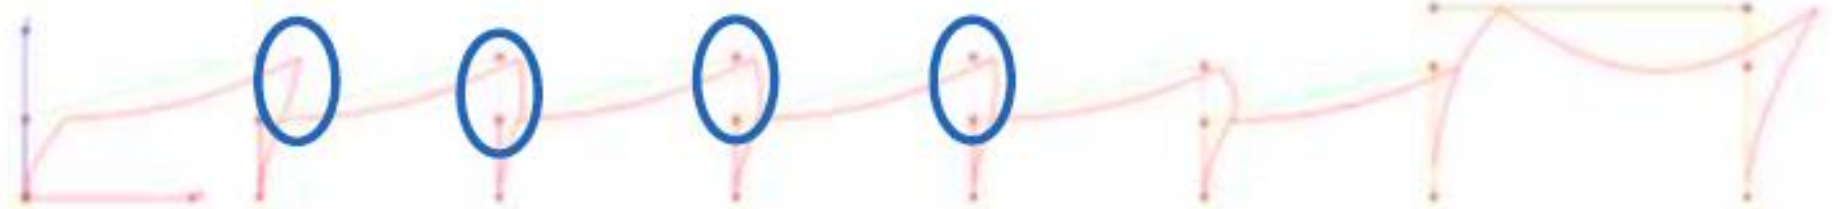
Pilastrini in c.a. con sezione ridotta nella parte superiore=> PILASTRO TOZZO

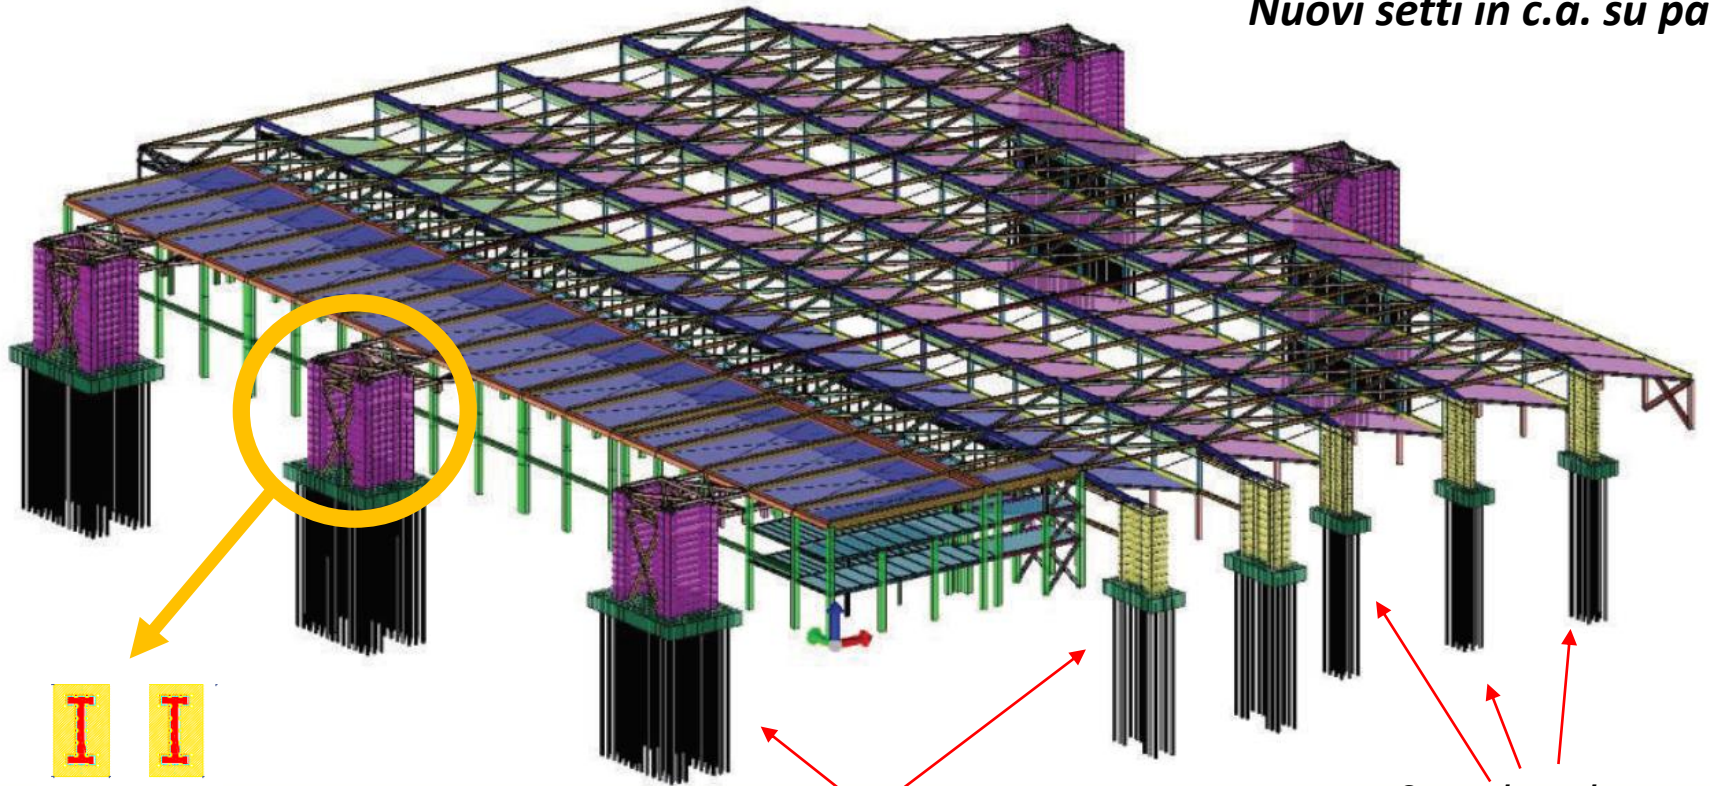
INTERVENTO DI MIGLIORAMENTO SISMICO : MODELLAZIONE STRUTTURALE

Nuovi setti in c.a. su pali

*setti sezione ad h
5X2 m*

Pali trivellati $\Phi 25$ cm l=25 m

*3 setti sezione a I
Interni alla zona uffici.*

Nessun intervento su fondazioni esistenti => soletta in C.A. di pavimentazione (s=20-25 cm)
=> conferisce vincolo di incastro al piede irrigidendo la struttura.

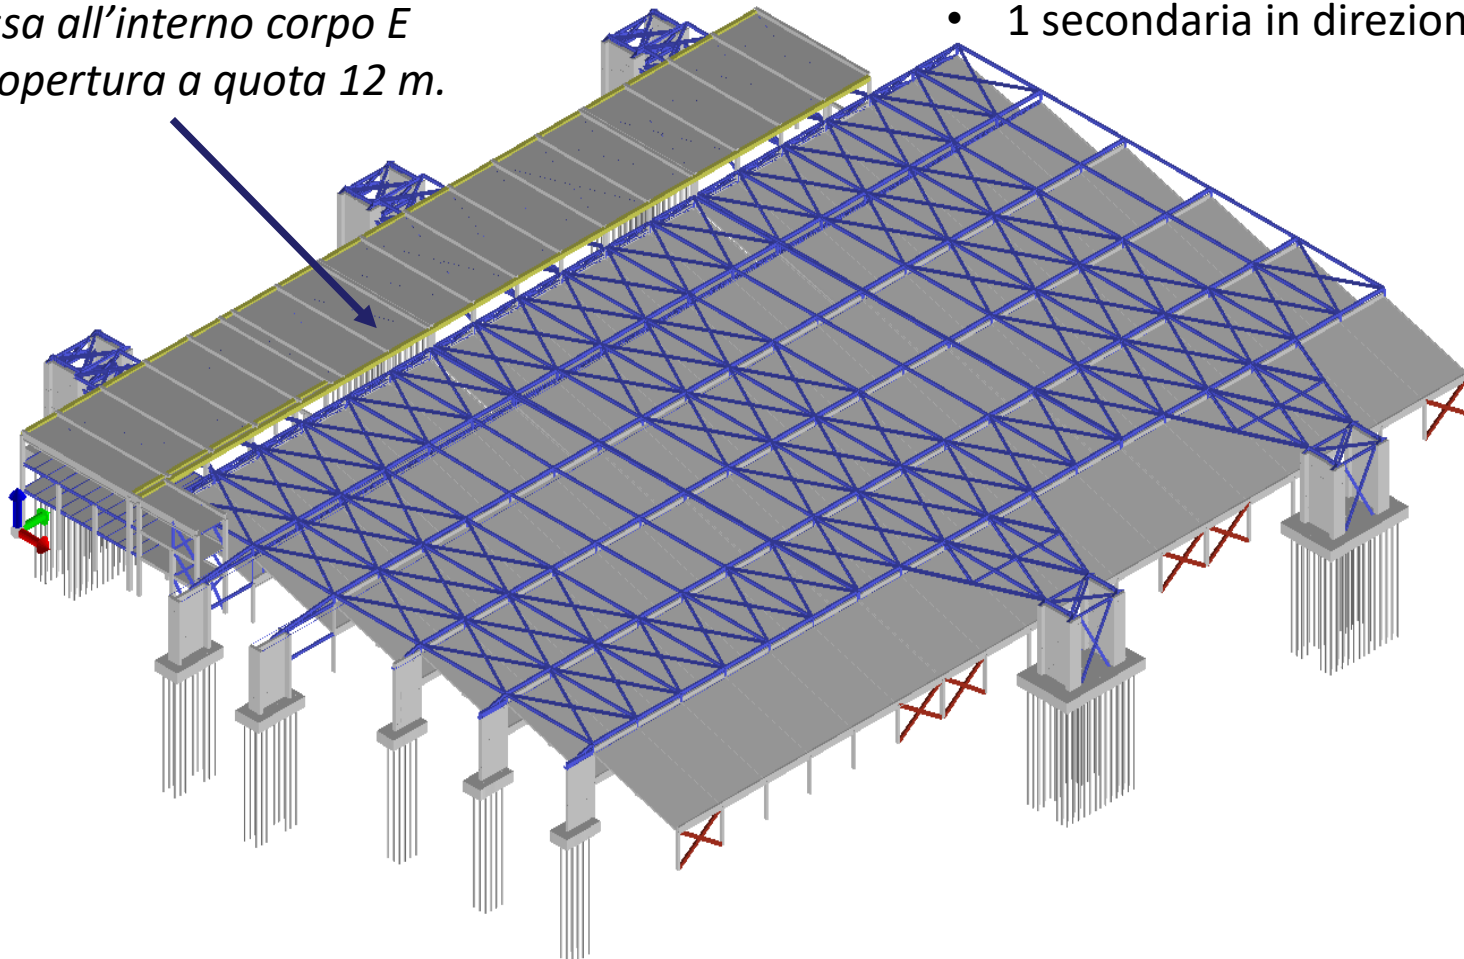
INTERVENTO DI MIGLIORAMENTO SISMICO : MODELLAZIONE STRUTTURALE

*Reticolare di copertura
passa all'interno corpo E
con copertura a quota 12 m.*

Reticolare di copertura a quota 8,9 m:

- 3 travi principali in direzione Nord-Sud
- 1 secondaria in direzione Est-Ovest.
