Interventi di miglioramento sismico di edifici industriali con l'uso di strutture metalliche

Prof Ing Marco Savoia
DICAM – Università di Bologna

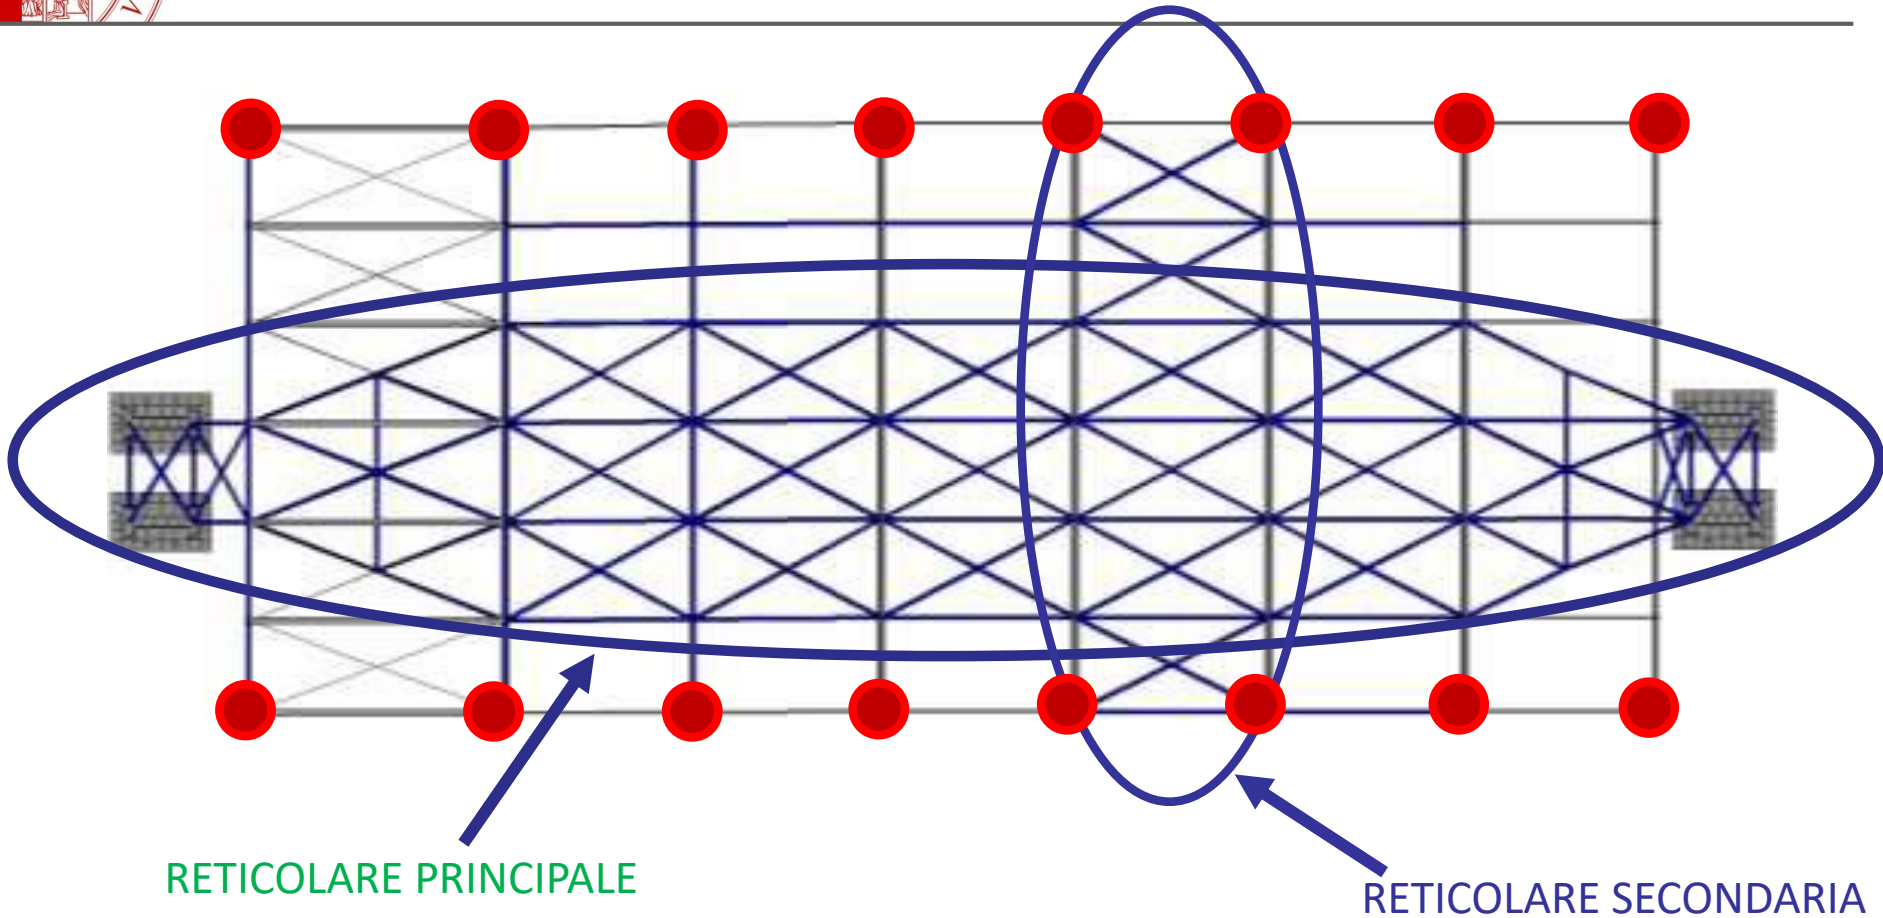
INTERVENTO DI MIGLIORAMENTO SISMICO : MODELLAZIONE STRUTTURALE

Tra le reticolari minori, al fine di conservare il giunto della struttura esistente, è stato inserito un giunto a taglio per rendere così collaboranti le tre strutture reticolari minori.

I pallini rossi sono i vincoli a cerniera realizzanti il giunto a taglio.

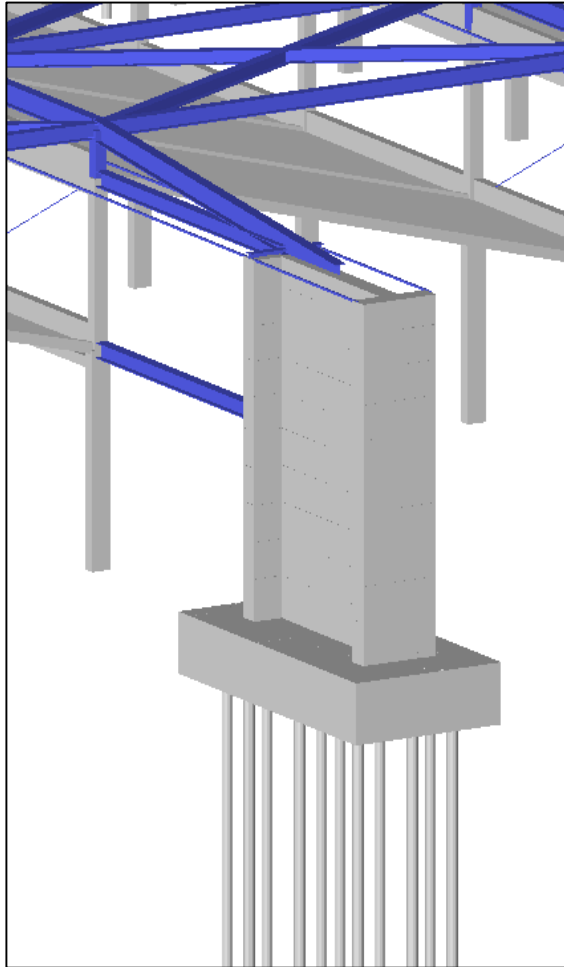
*Collegamento setti ad I con reticolare
secondaria di copertura*

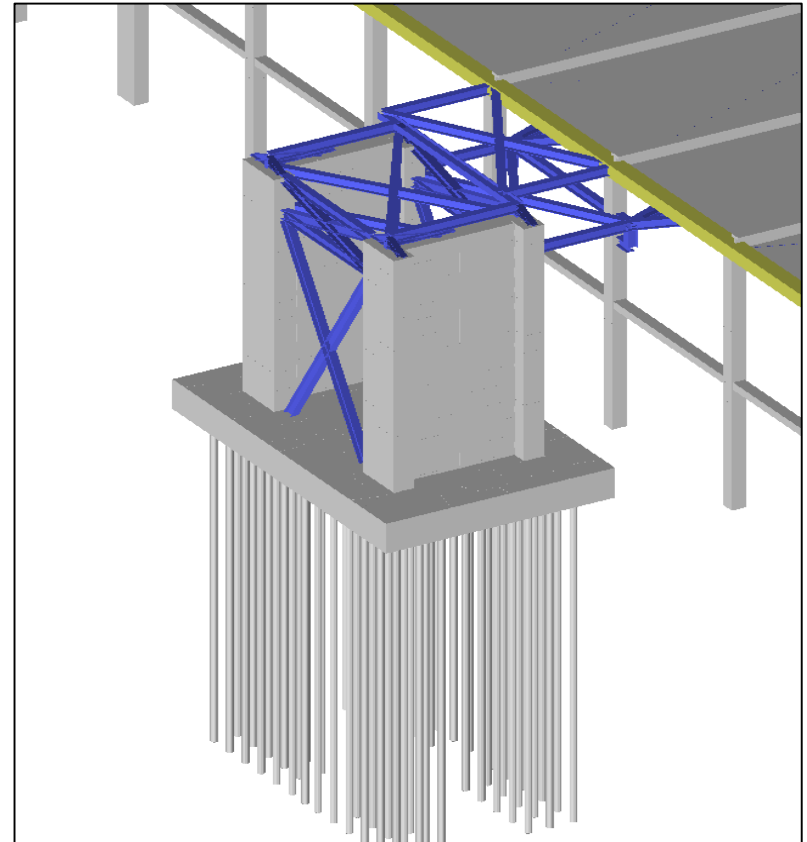
*Collegamento setti ad H con reticolare
principale di copertura*

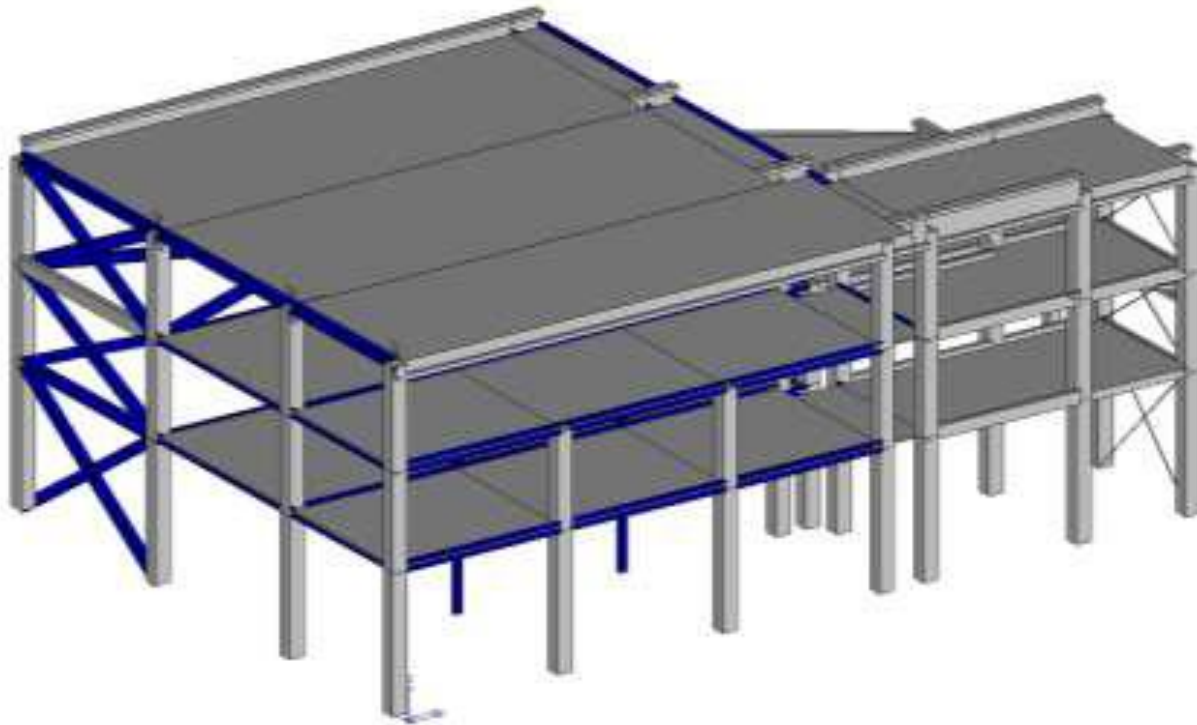
Controventi metallici di parete ad «X»

La zona C.E.D. a destinazione uffici è stata realizzata originariamente con travi metalliche fissate ai pilastri e ai muri portanti dei 4 corpi dell'area produttiva adiacente.

Non potendo creare giunto strutturale => inseriti controventi ad «X»

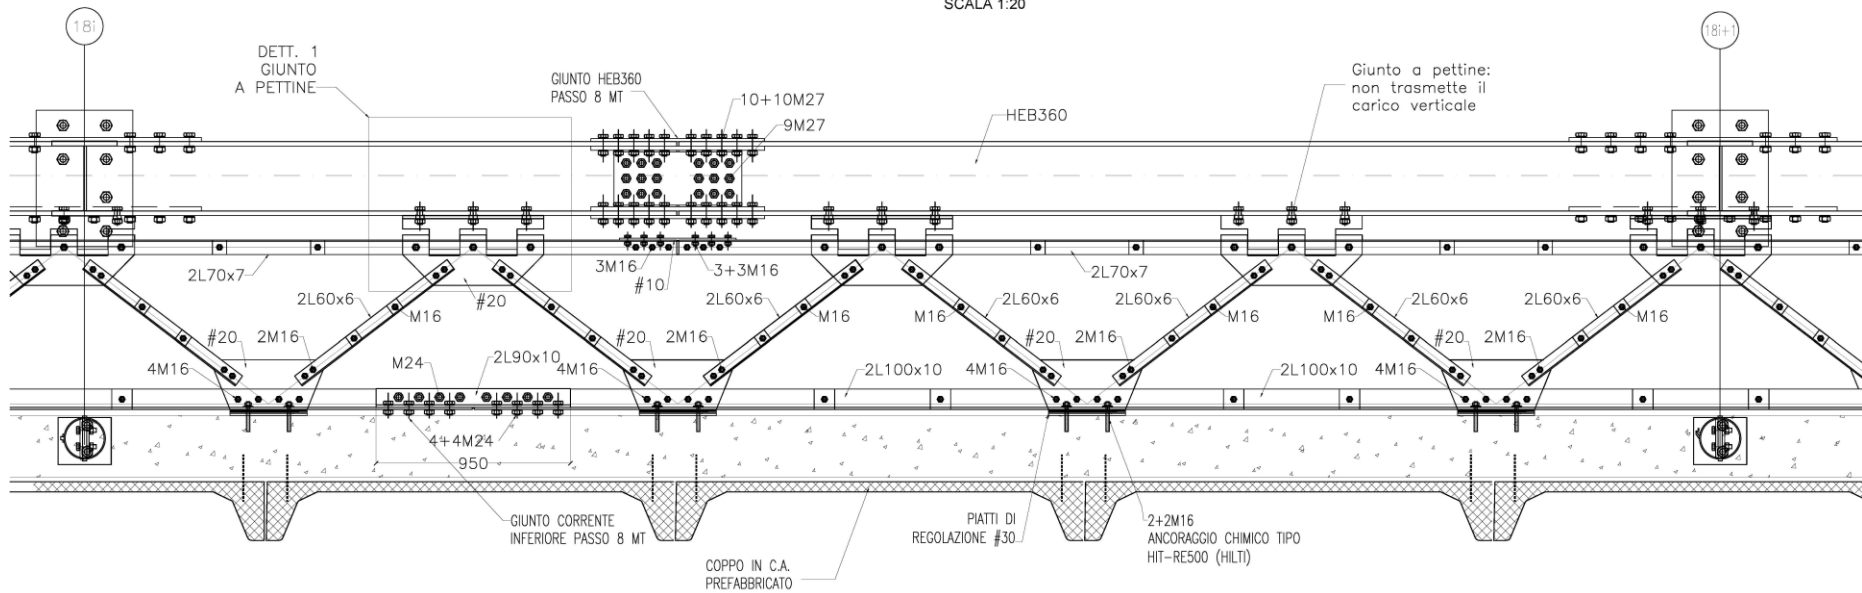
INTERVENTO DI MIGLIORAMENTO SISMICO : Maglia tipica trave reticolare

Maglia tipica trave reticolare filo 7
SCALA 1:20

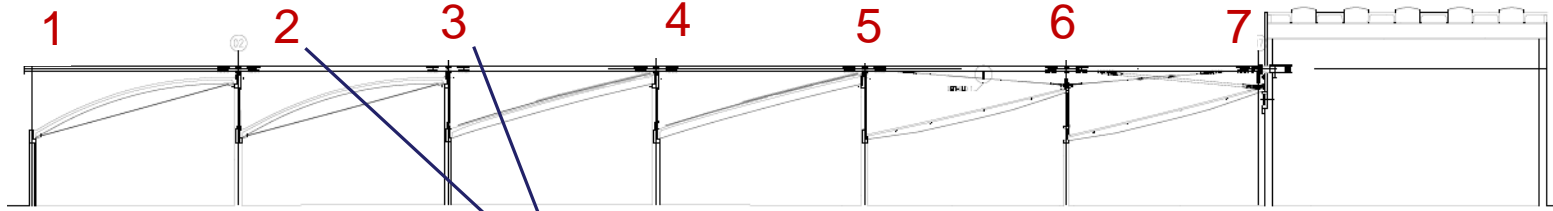
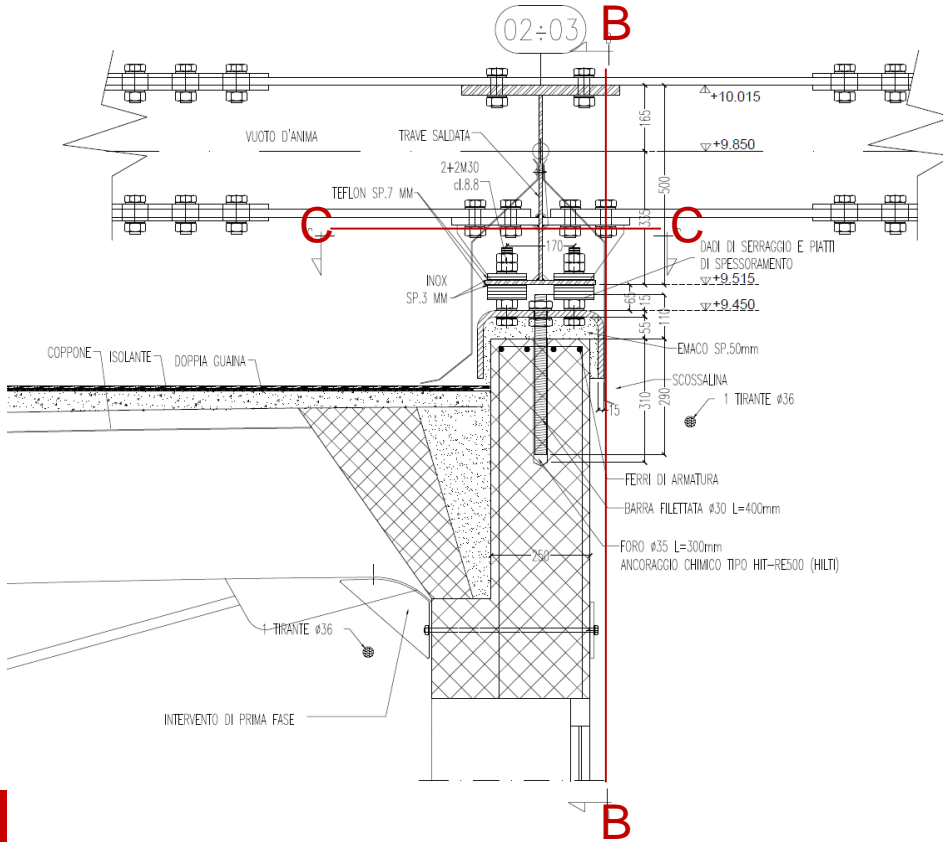
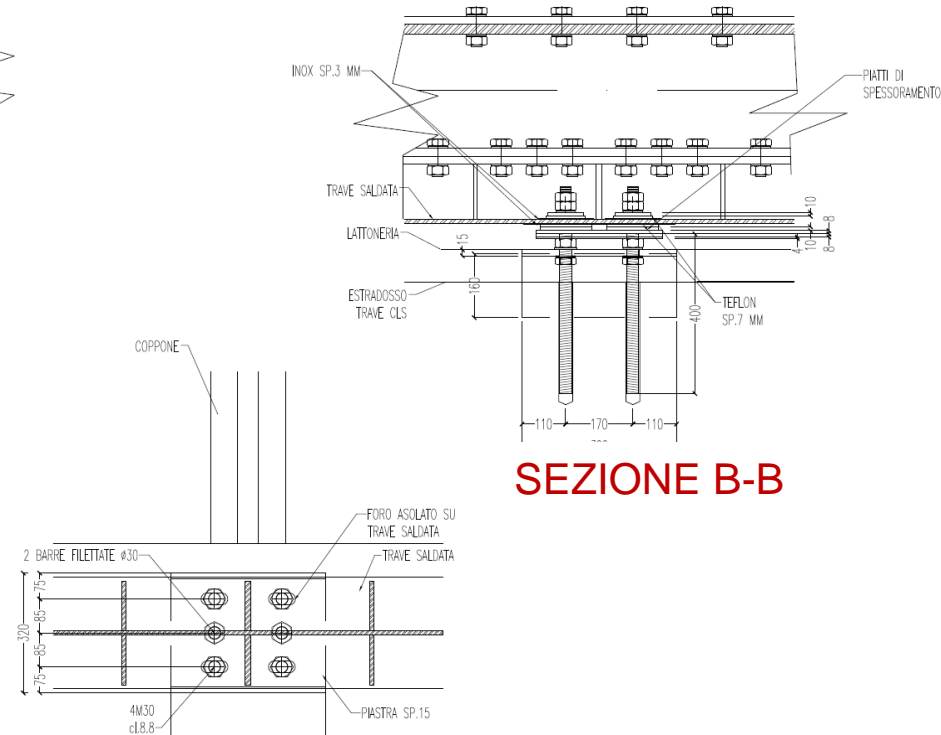
INTERVENTO DI MIGLIORAMENTO SISMICO : Connessione tra trave in cls e struttura in acciaio – fili 2/3

Sezione longitudinale

SEZIONE B-B

SEZIONE C-C

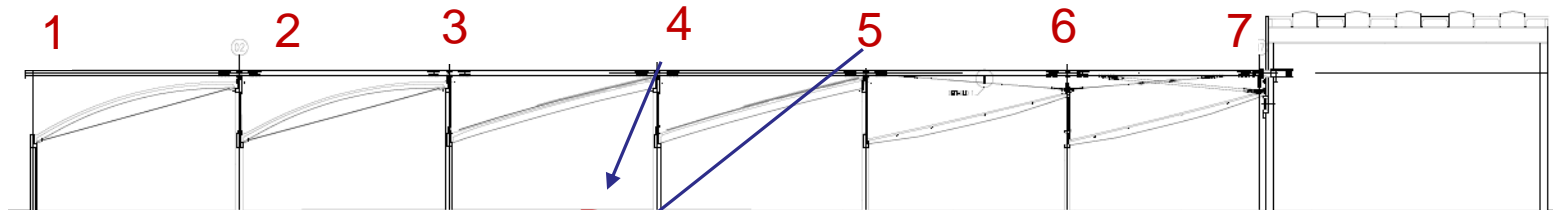
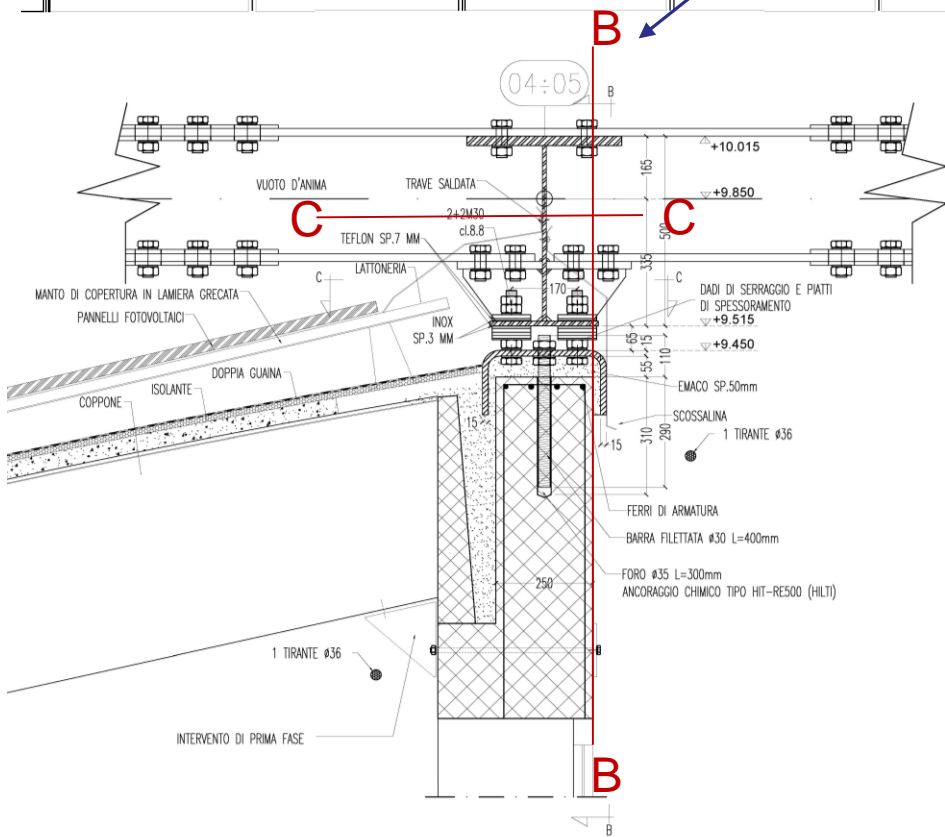
INTERVENTO DI MIGLIORAMENTO SISMICO : Connessione tra trave in cls e struttura in acciaio – fili 4/5

Sezione longitudinale

SEZIONE B-B

SEZIONE C-C

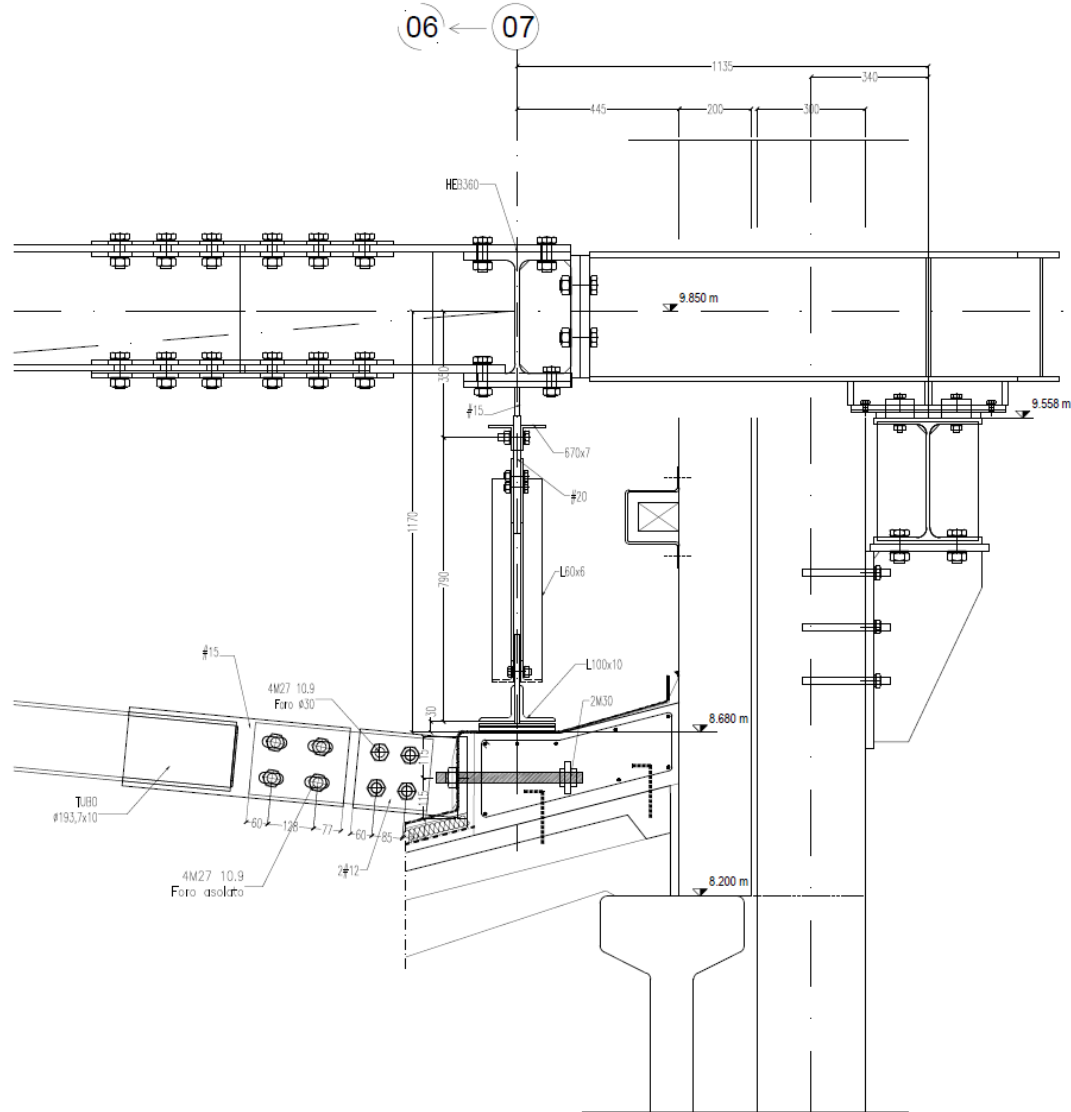
INTERVENTO DI MIGLIORAMENTO SISMICO : Connessione tra trave in cls e trave saldata (filo 7)

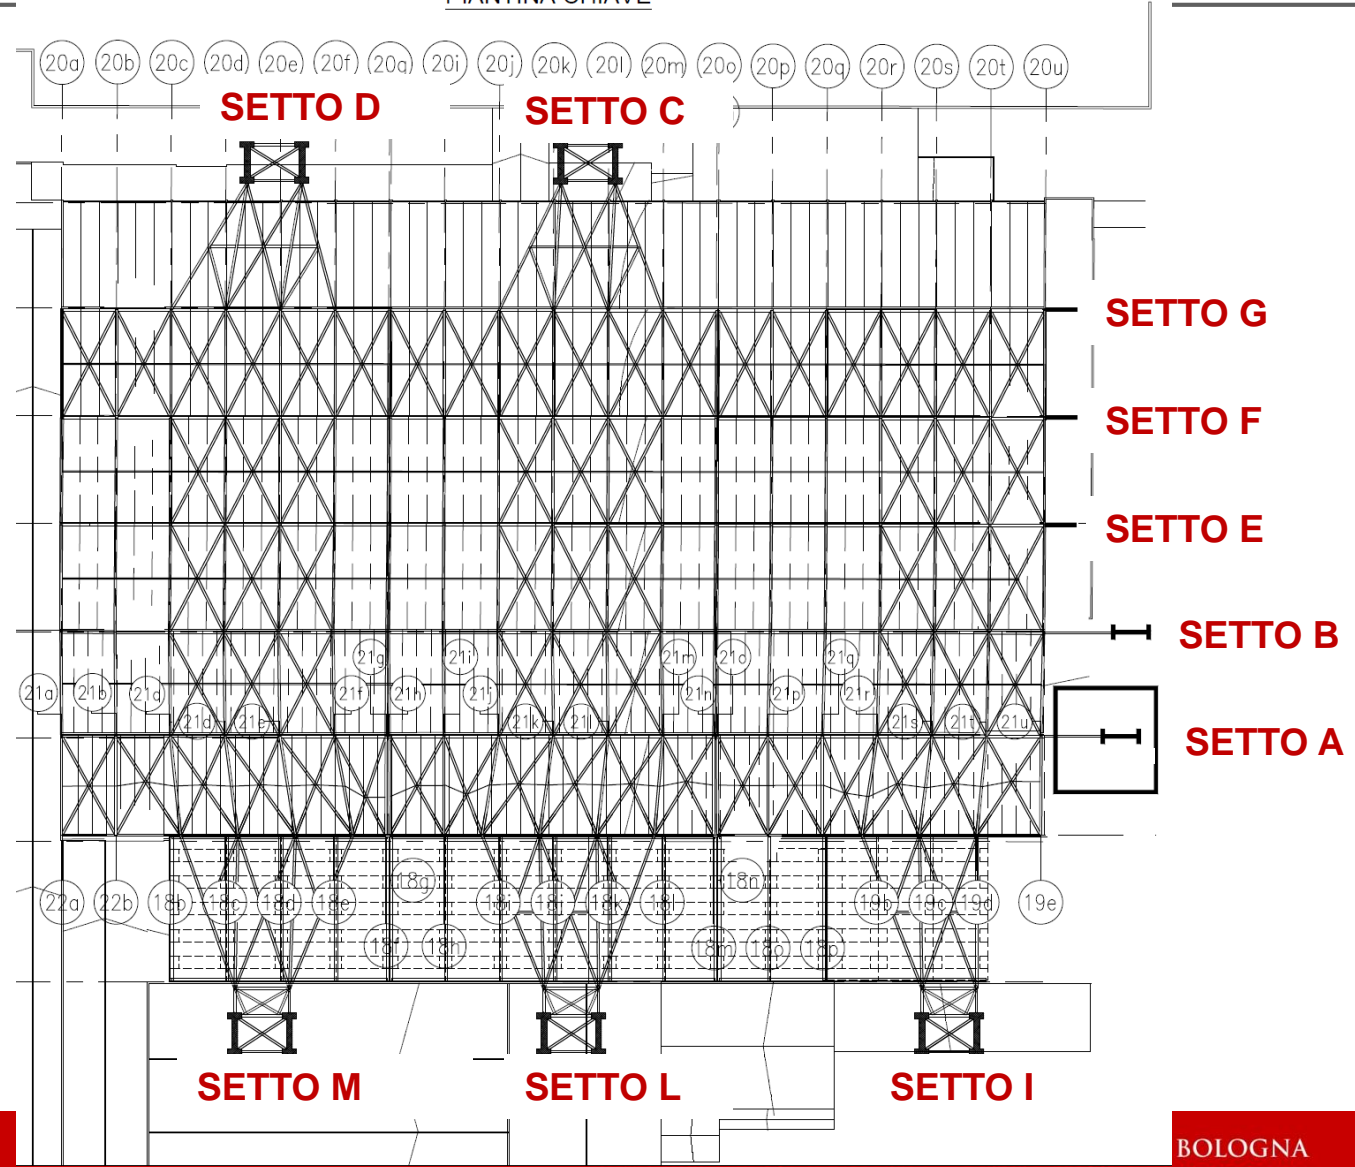
INTERVENTO DI MIGLIORAMENTO SISMICO : PIANTA CHIAVE – NOMI DEI SETTI

PIANTINA CHIAVE

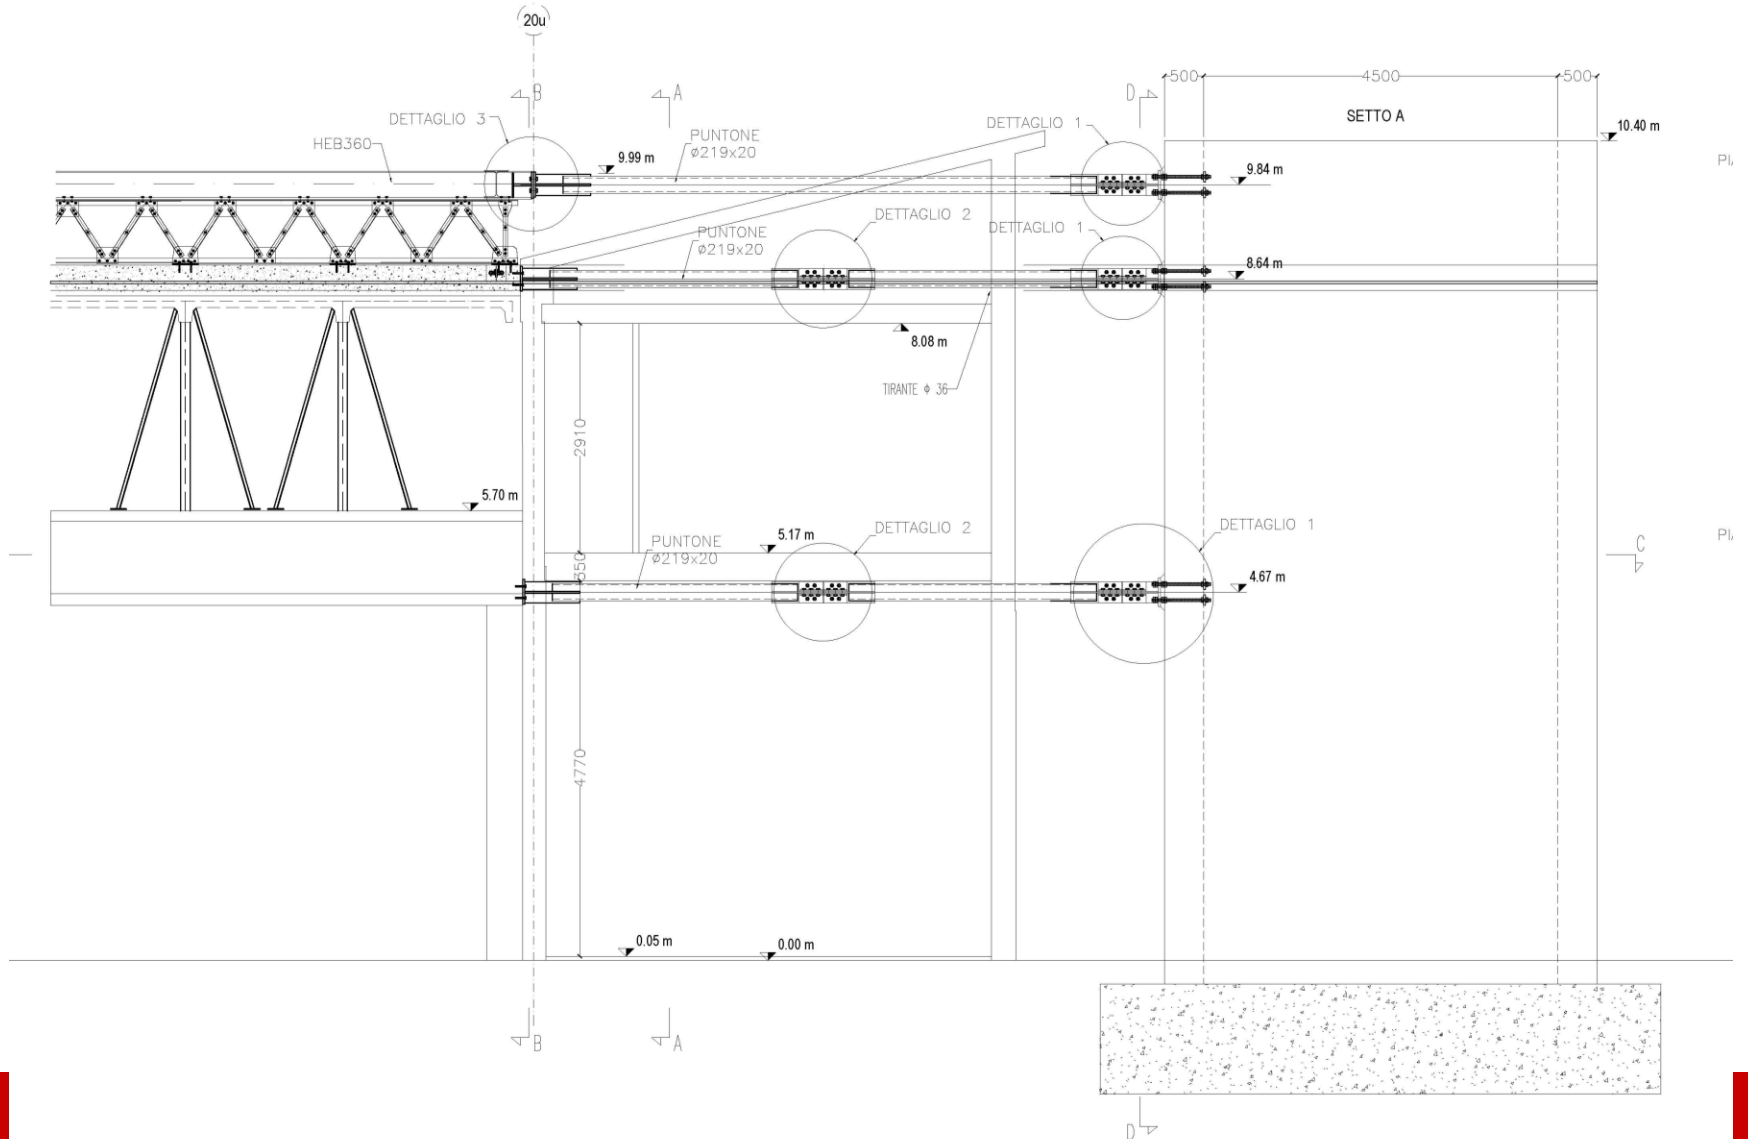
INTERVENTO DI MIGLIORAMENTO SISMICO : Connessione puntone – **Setto A**

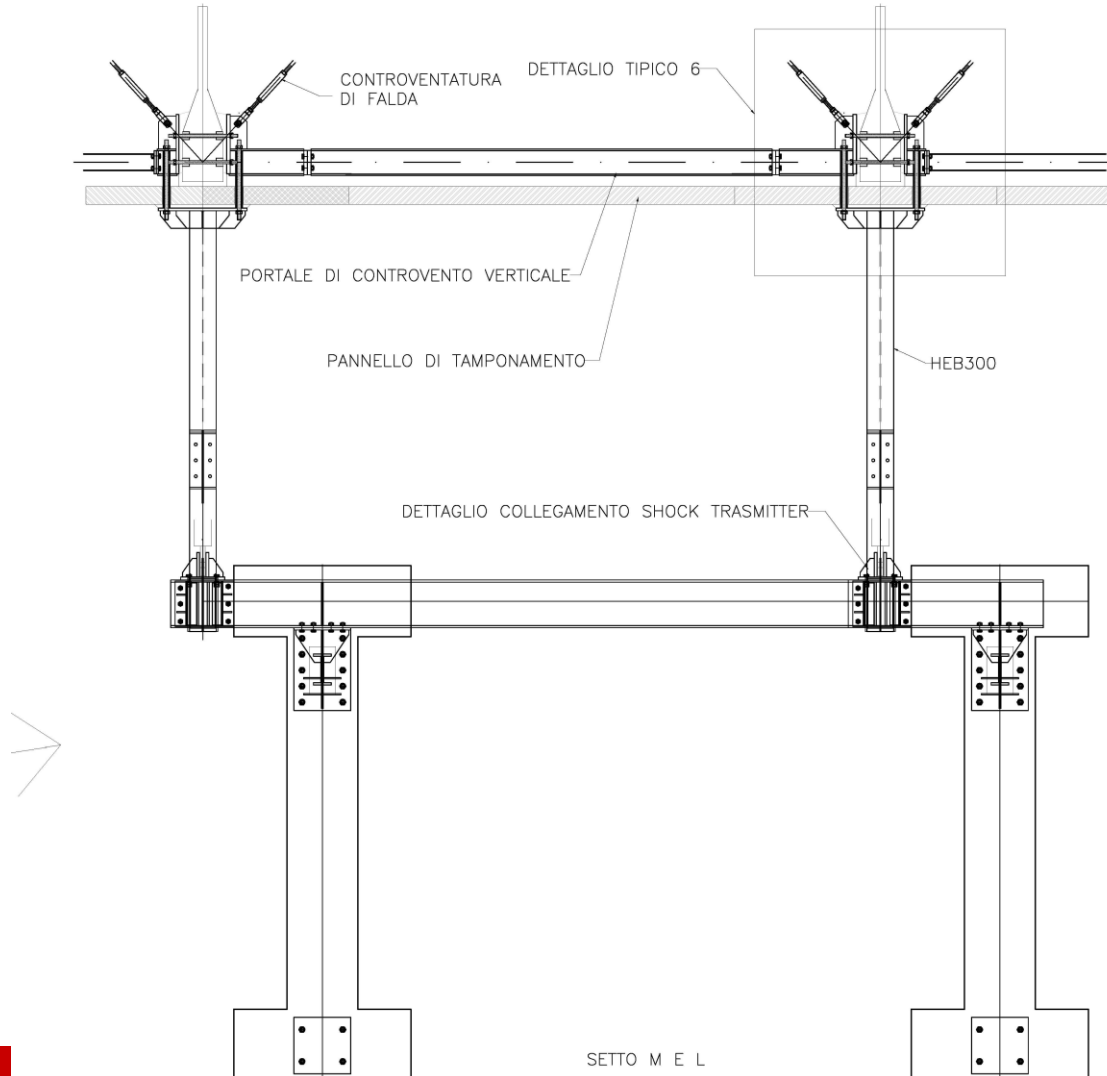
INTERVENTO DI MIGLIORAMENTO SISMICO : Collegamento ai shock transmitter – **setti M e L**

DETTAGLIO COLLEGAMENTO AI SHOCK TRANSMITTER A QUOTA 12.75 MT – PICCHETTO 8

⇒ elementi a comportamento viscoso, che permettono spostamenti relativi tra le due estremità in caso di azioni lente (gradienti termici) ma comportamento infinitamente rigido in caso di azioni impulsive (sisma).

⇒ Le dilatazioni termiche della reticolare non provocheranno alcuno stato di coazione negli elementi strutturali esistenti, ma in caso di sisma le nuove strutture saranno in grado di assorbire l'azione sismica.

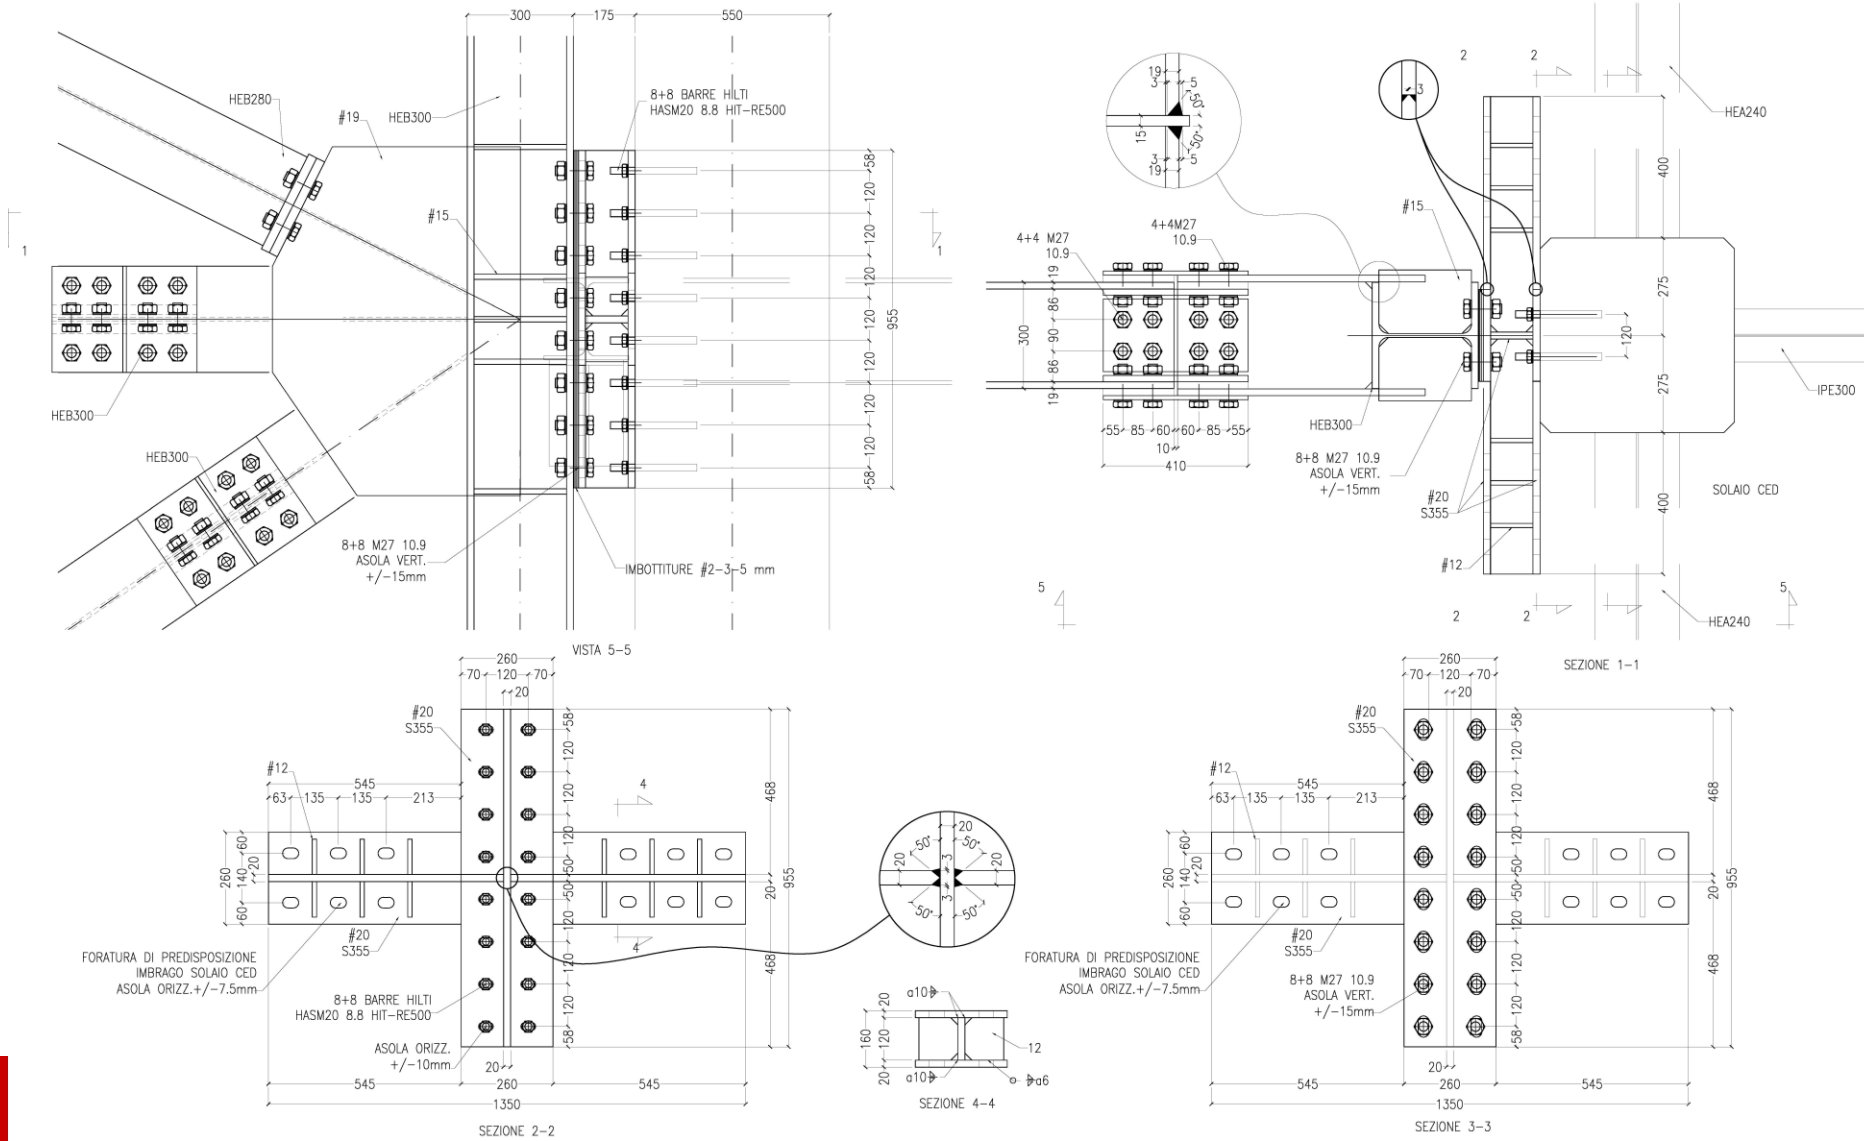
INTERVENTO DI MIGLIORAMENTO SISMICO : Connessione portale in corrispondenza del solaio del CED

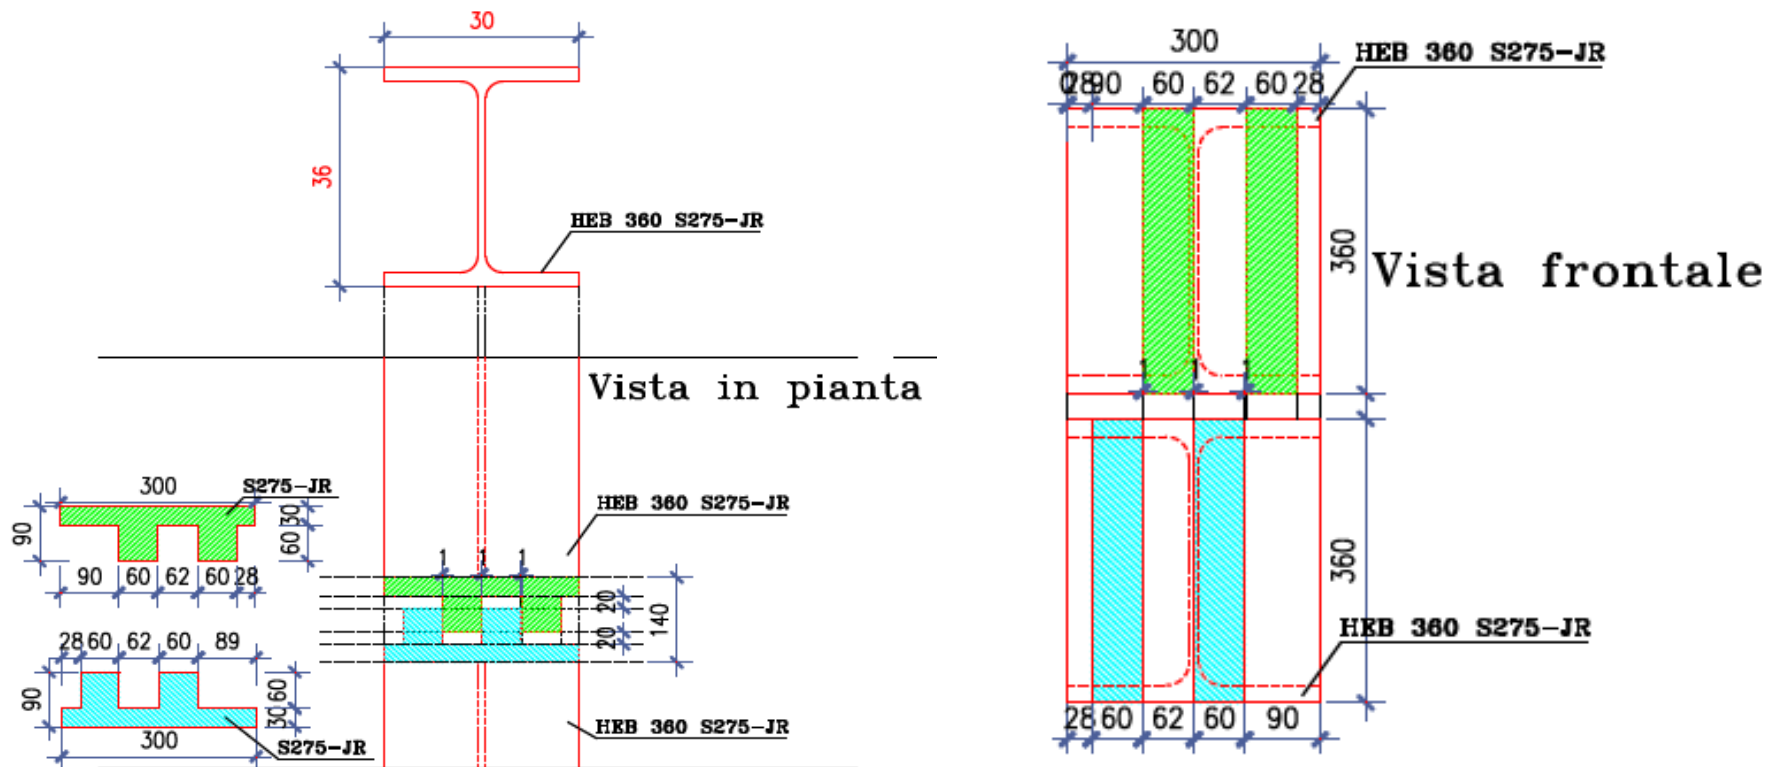
INTERVENTO DI MIGLIORAMENTO SISMICO : Particolare in corrispondenza giunto freddo

Questo particolare **in corrispondenza dei giunti freddi**, unito alla realizzazione dei tiranti in FRP consente di trasmettere le catenarie dei carichi senza avere problemi di dilatazioni termiche.

Tale particolare costituisce nella modellazione strutturale sostanzialmente un **vincolo a cerniera**

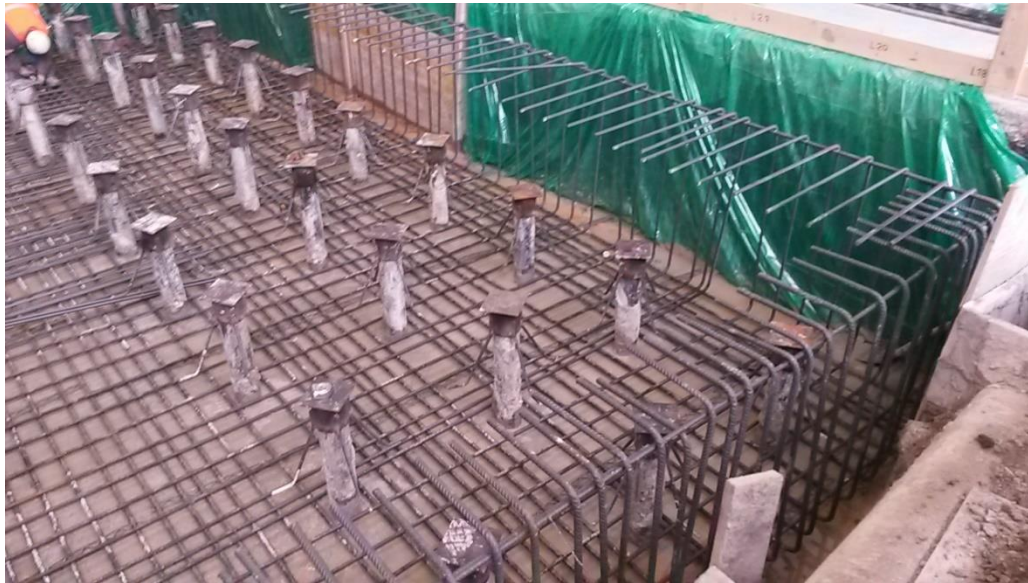
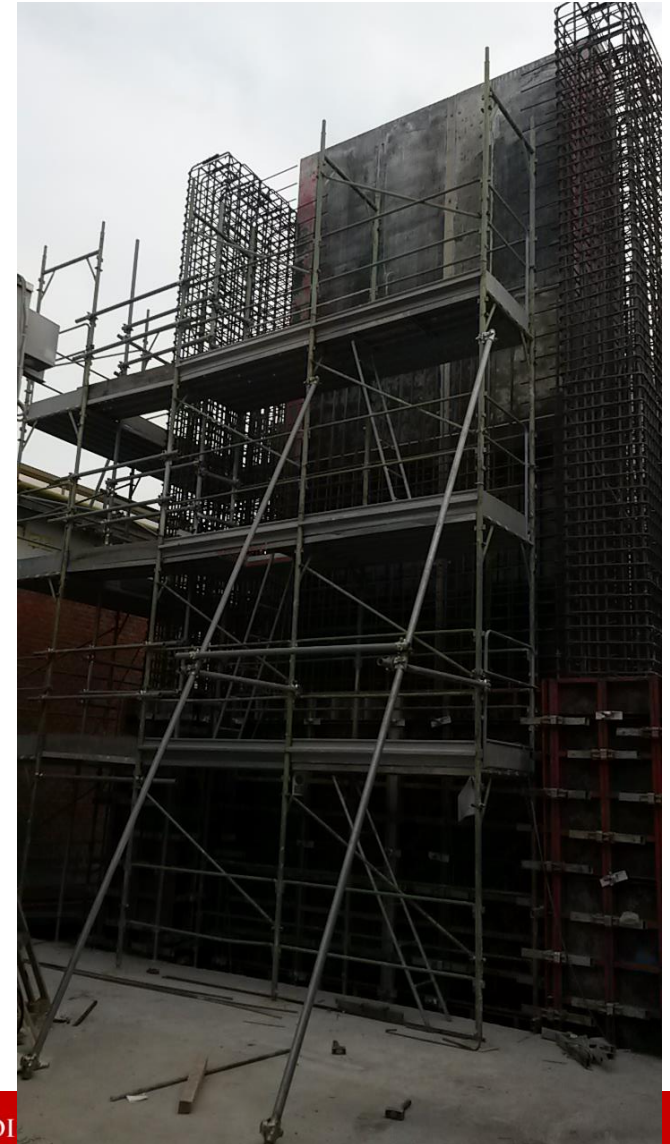
INTERVENTO DI MIGLIORAMENTO SISMICO : FOTO – REALIZZAZIONE SETTI e RELATIVE FONDAZIONI

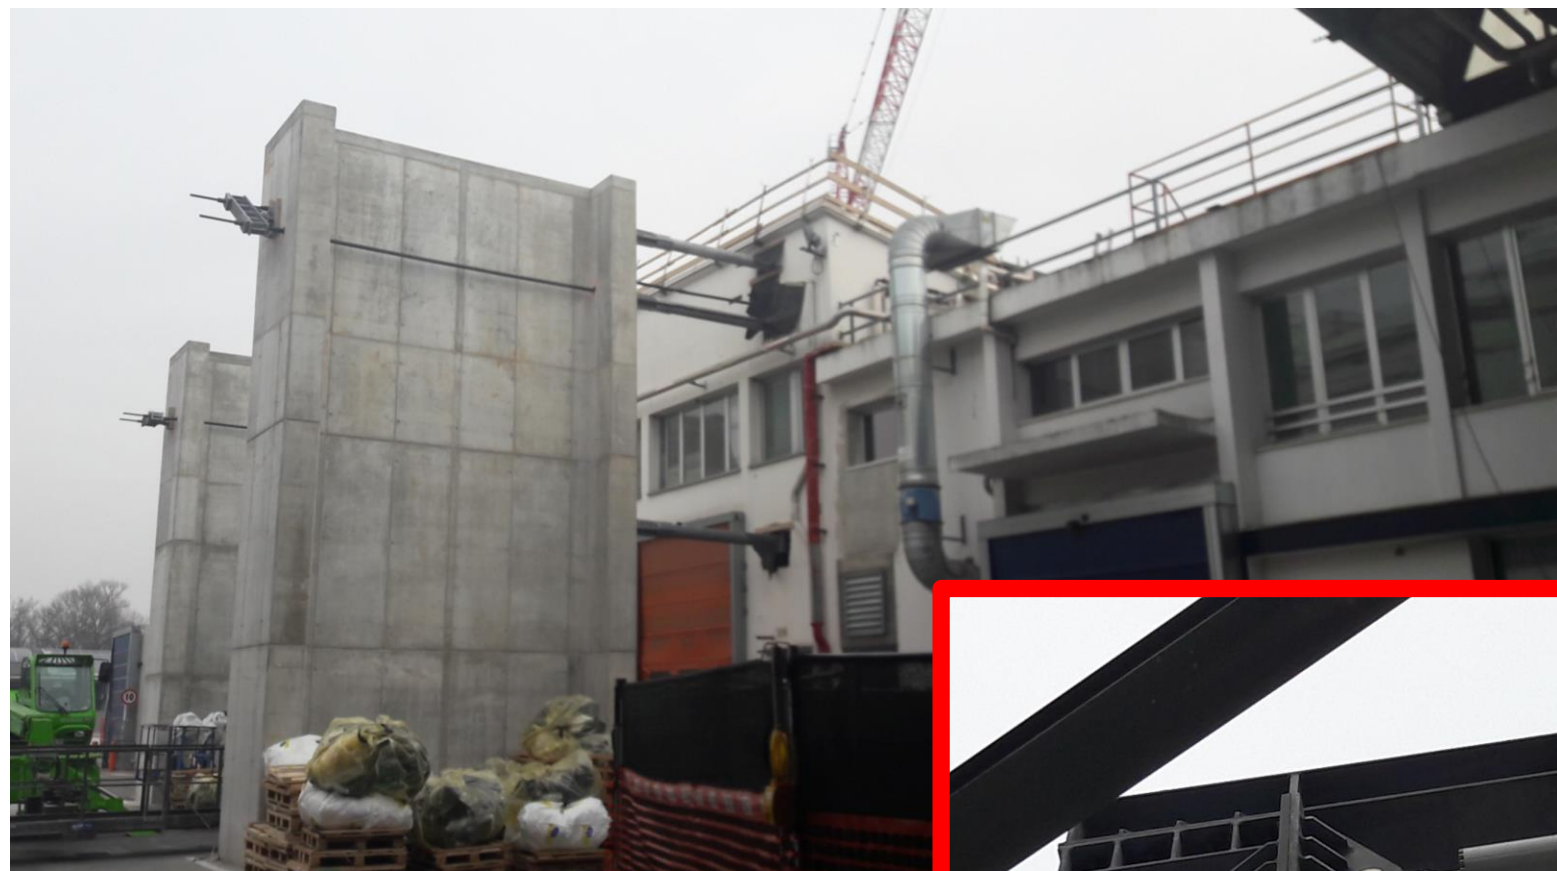
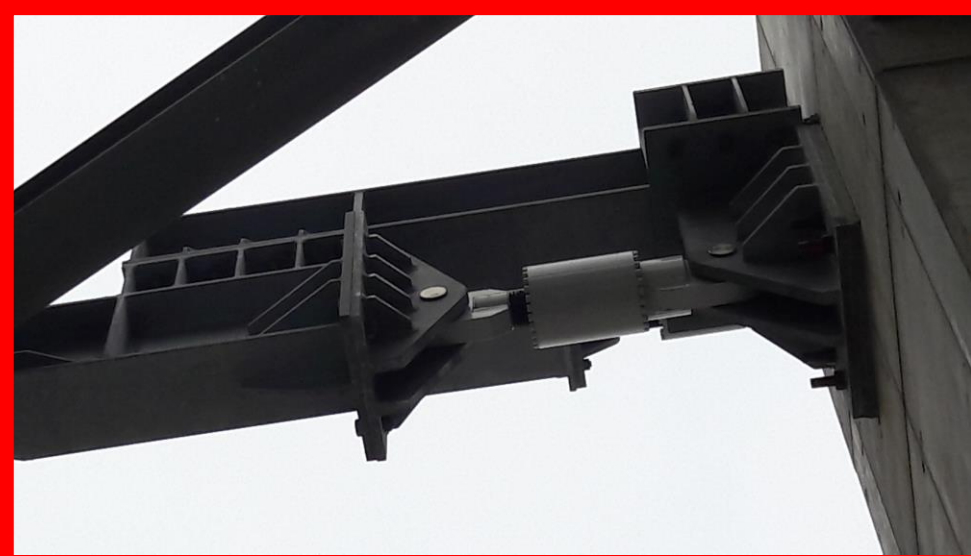
INTERVENTO DI MIGLIORAMENTO SISMICO : FOTO – REALIZZAZIONE SETTI

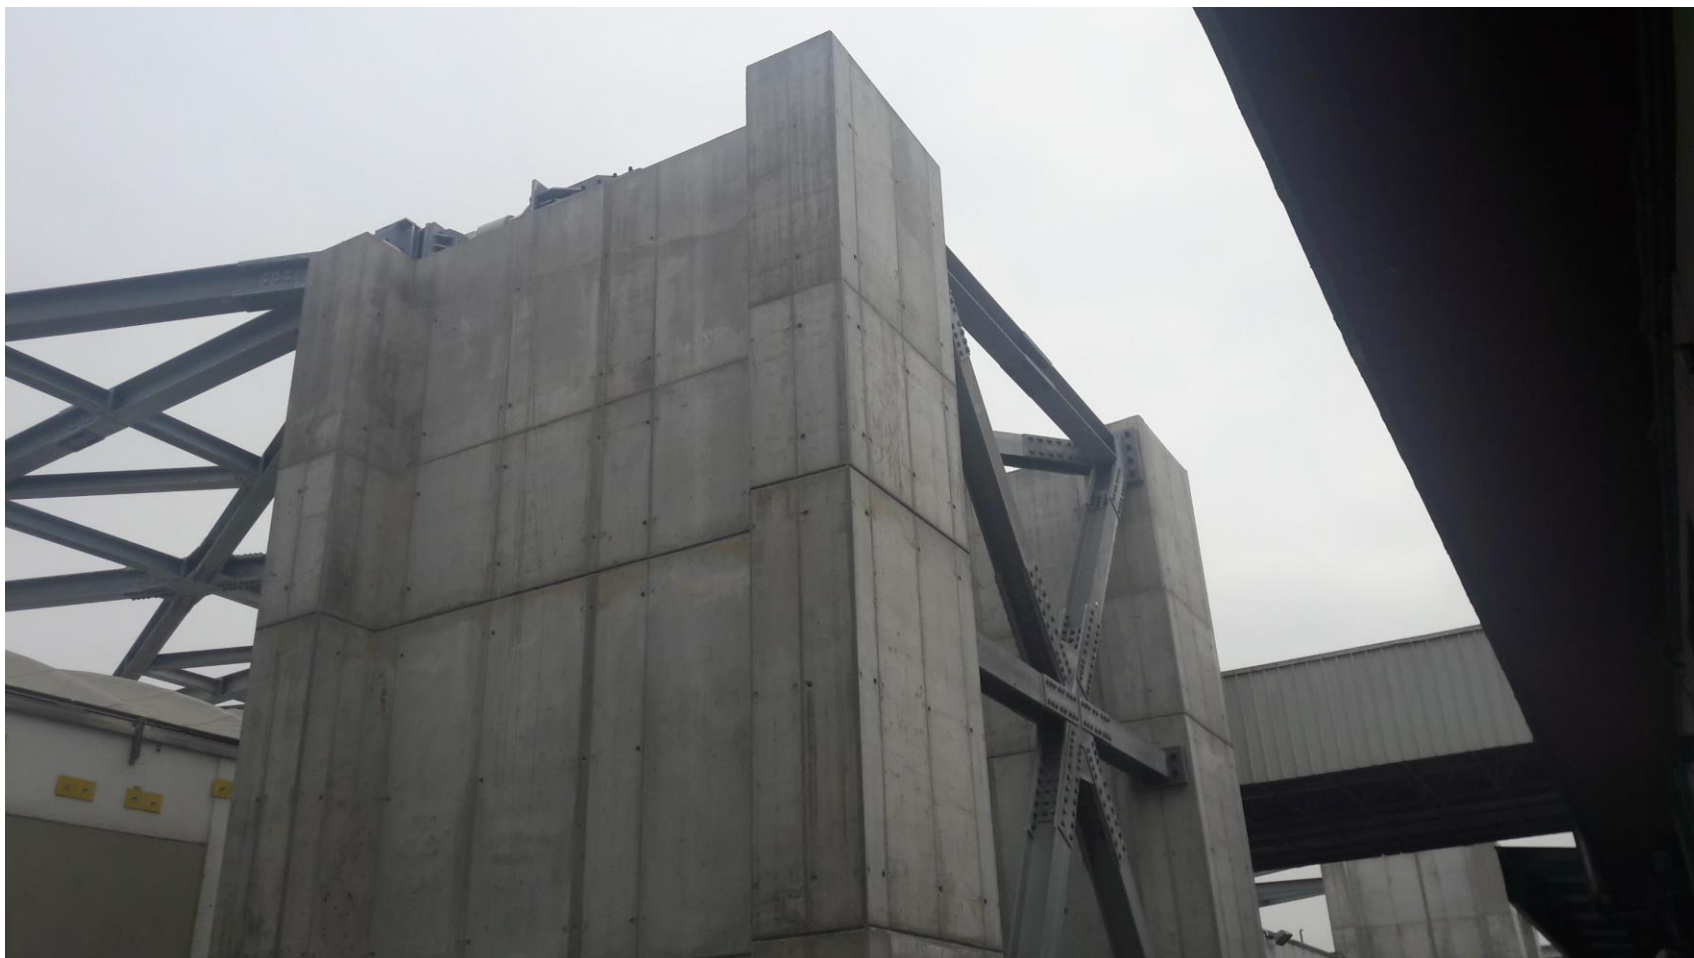
INTERVENTO DI MIGLIORAMENTO SISMICO : FOTO – REALIZZAZIONE SETTI
