Interventi di miglioramento sismico di edifici industriali con l'uso di strutture metalliche

Prof Ing Marco Savoia
DICAM – Università di Bologna

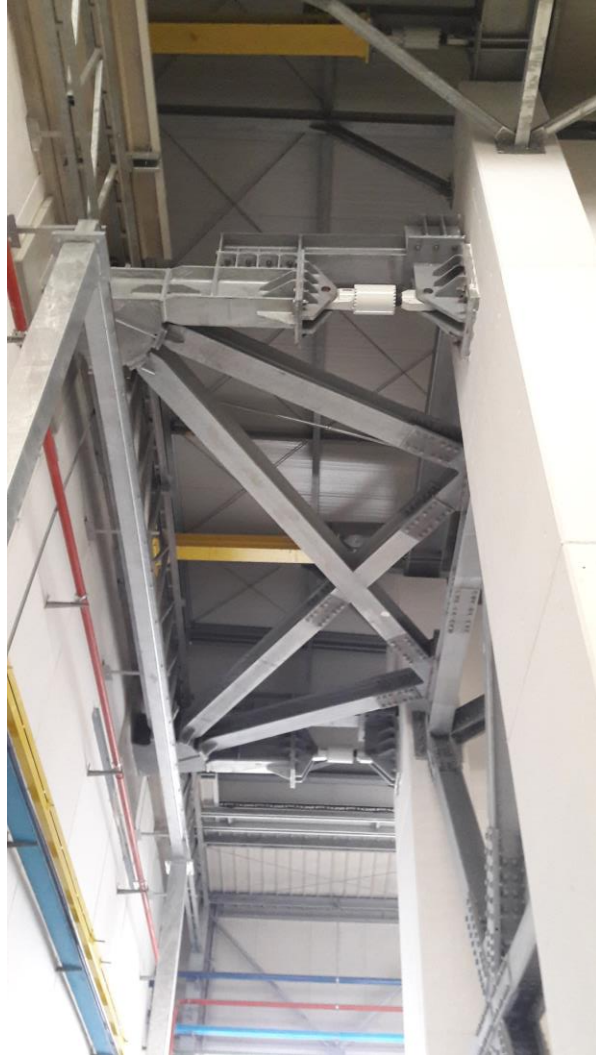
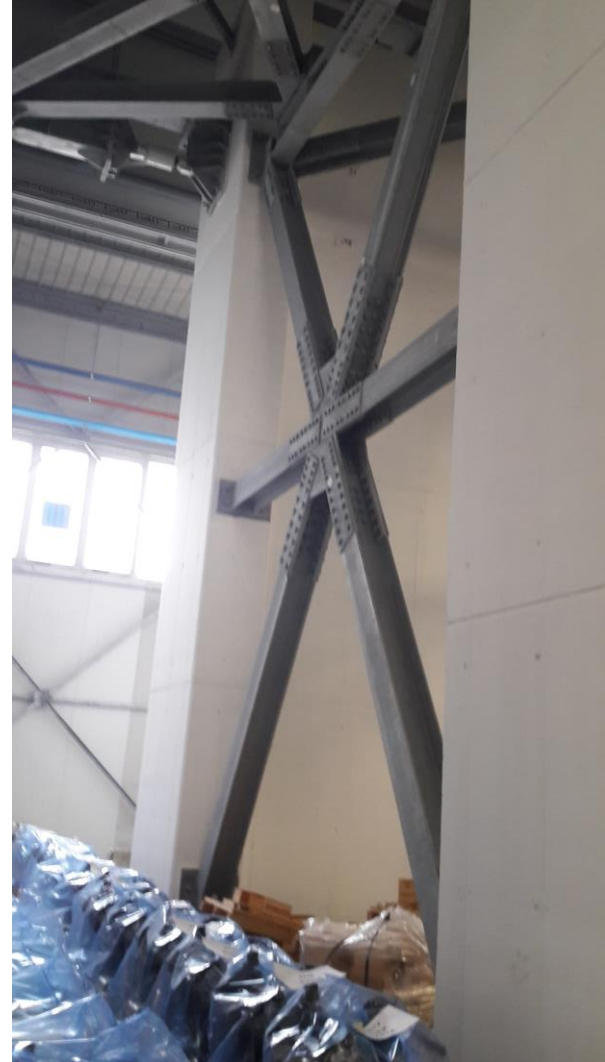
INTERVENTO DI MIGLIORAMENTO SISMICO : FOTO – REALIZZAZIONE SETTI

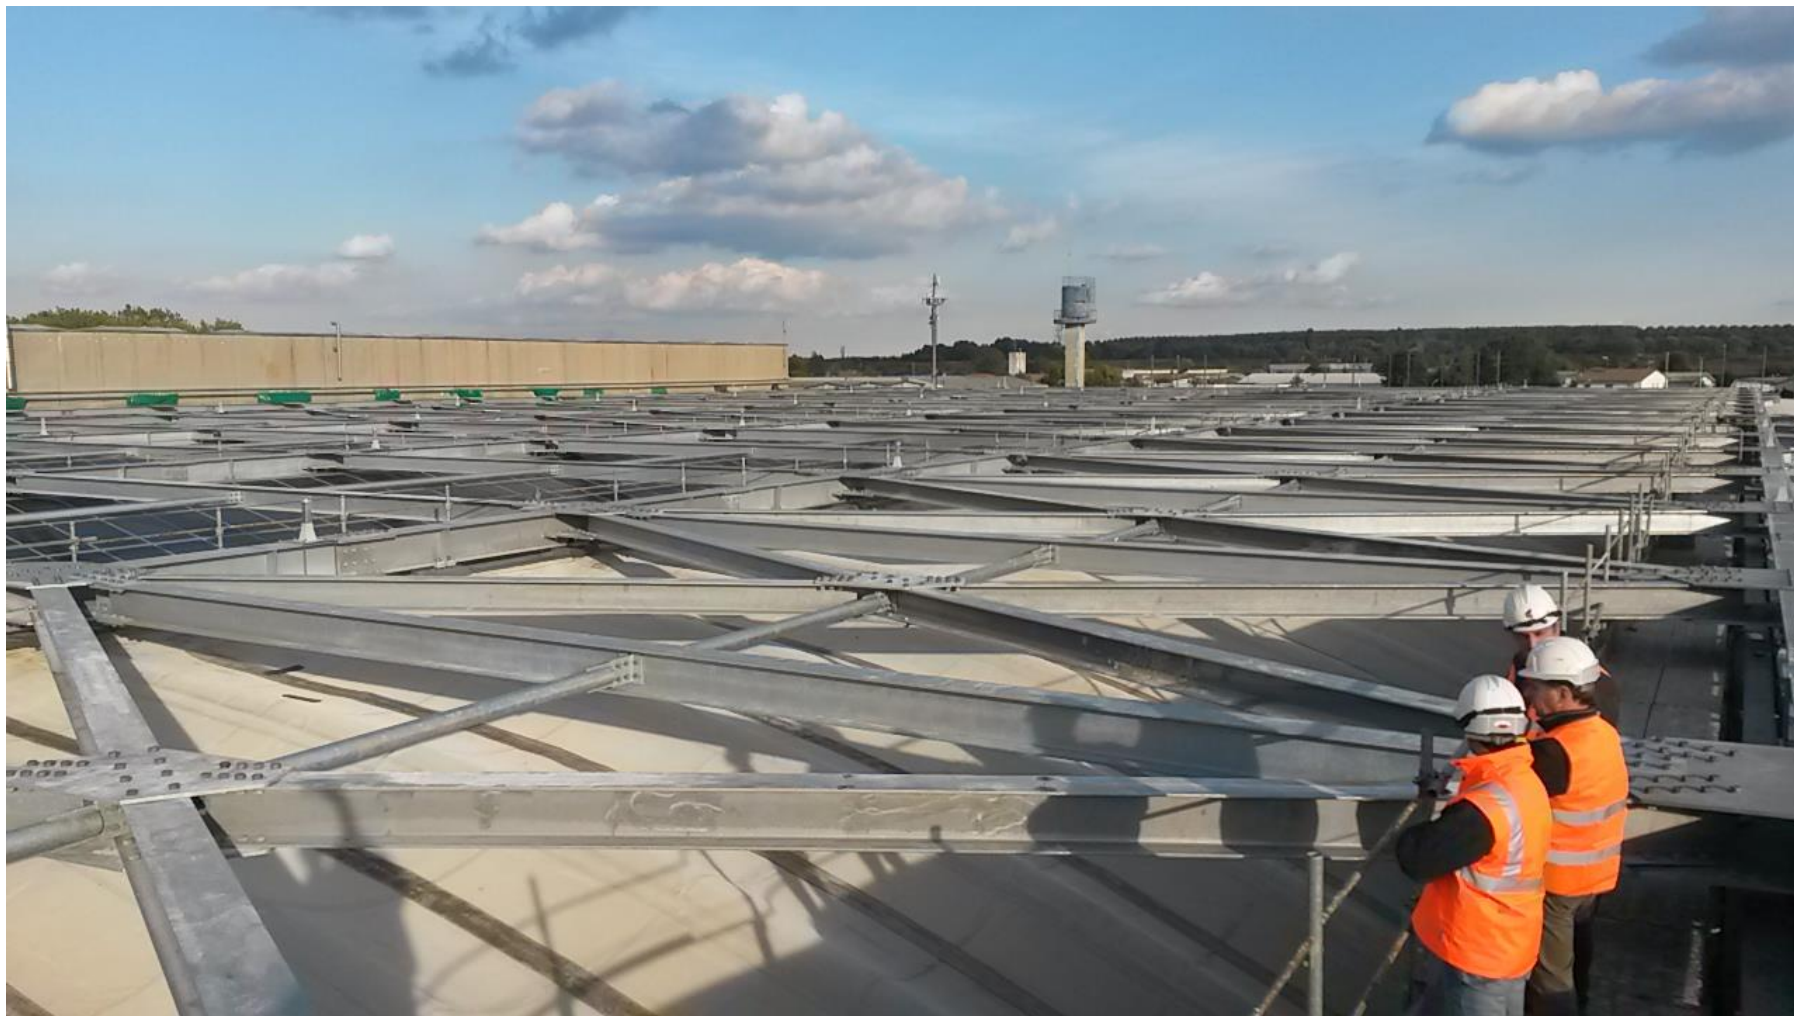
INTERVENTO DI MIGLIORAMENTO SISMICO : FOTO – MONTAGGIO RETICOLARI

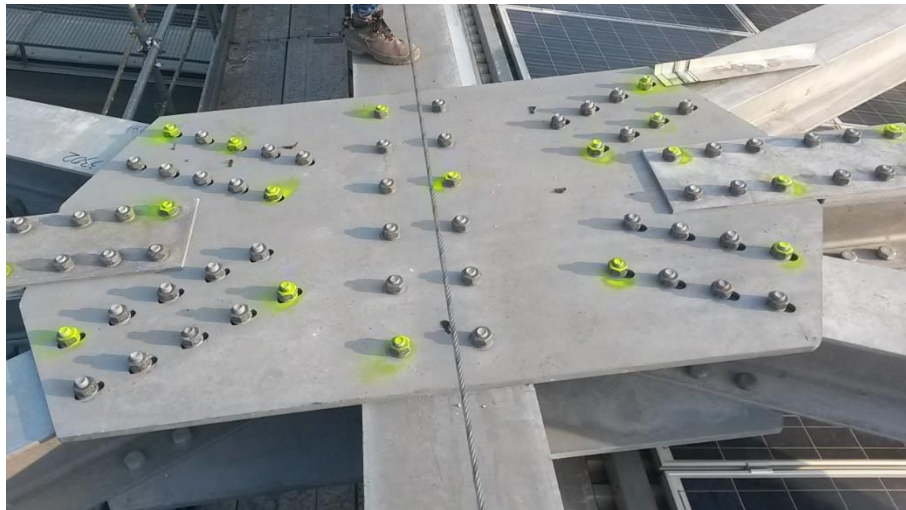
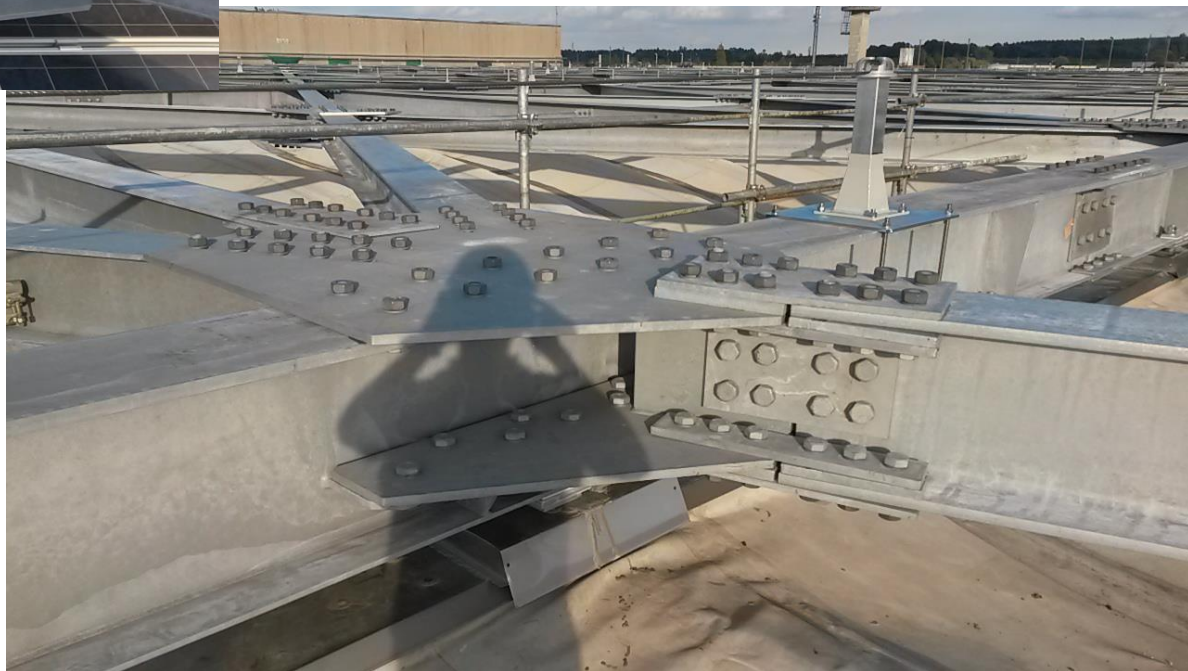
INTERVENTO DI MIGLIORAMENTO SISMICO : FOTO – MONTAGGIO RETICOLARI

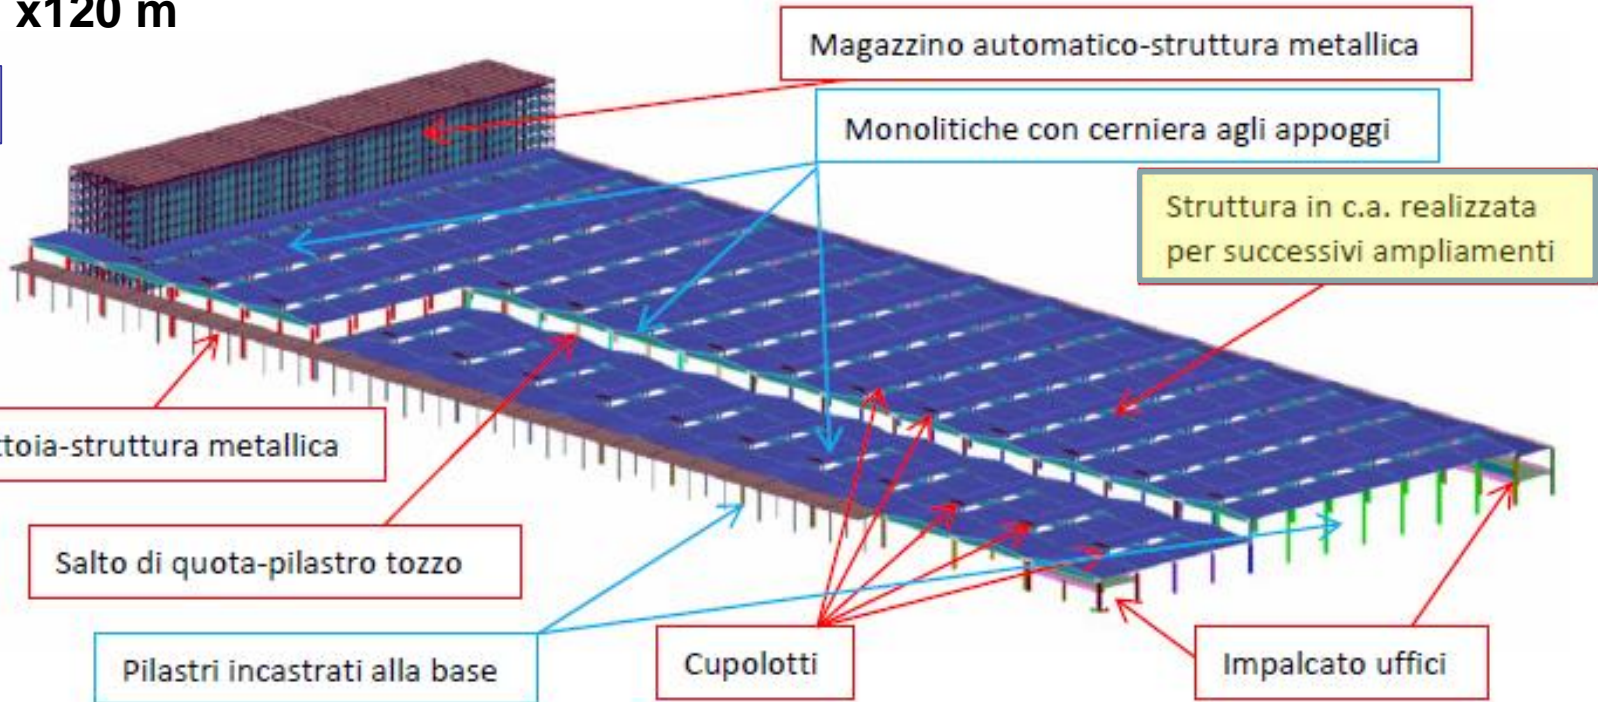
STATO DI FATTO: modello tridimensionale della struttura

~ 300 m x 120 m

$q=1,5$

- H sotto trave zona bassa = 4,8 m;
- H sotto trave zona alta = 10 m;
- Struttura prefabbricata in semplice appoggio => FASE 1 = messa in sicurezza;
- Copertura zona produzione: molto deformabile, implacato uffici zoba est: rigido => effetti torcenti;
- Panelli di tamponamento: verticali no adeguatamente collegati;
- Fondazioni: plinti su pali + spessa pavimentazione armata fondata su pali => Incastro alla base.

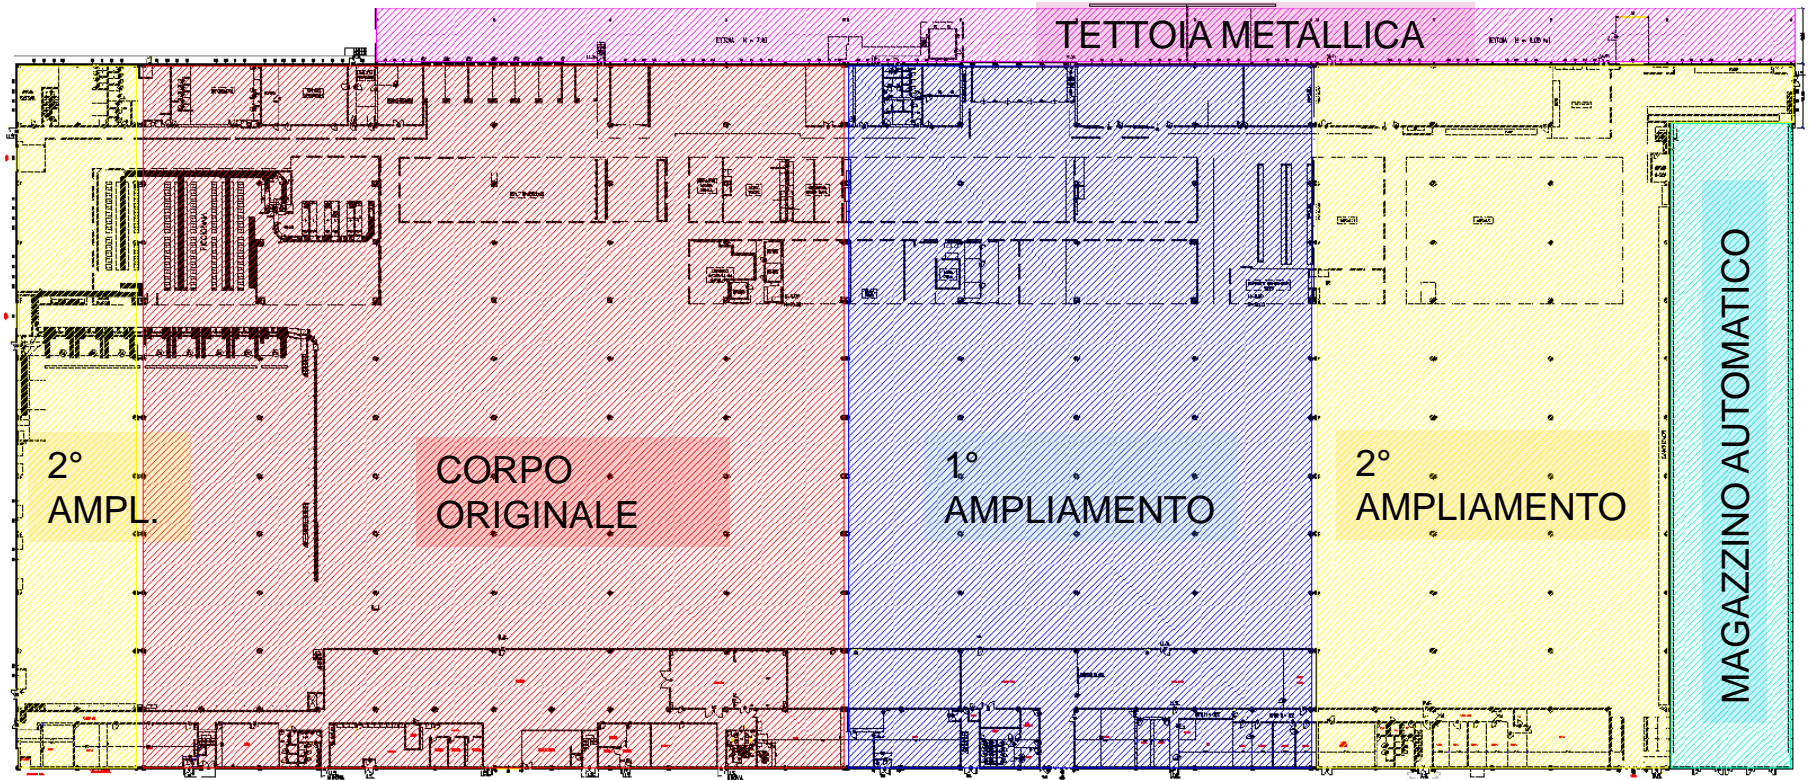
STATO DI FATTO: Pianta piano terra

Epoche, tecniche realizzative diverse e realizzato IN CONTINUITA' STRUTTURALE.

Corpo originale (rosso); primo ampliamento (blu); secondo ampliamento (giallo); tettoia metallica (magenta); magazzino automatico (ciano)

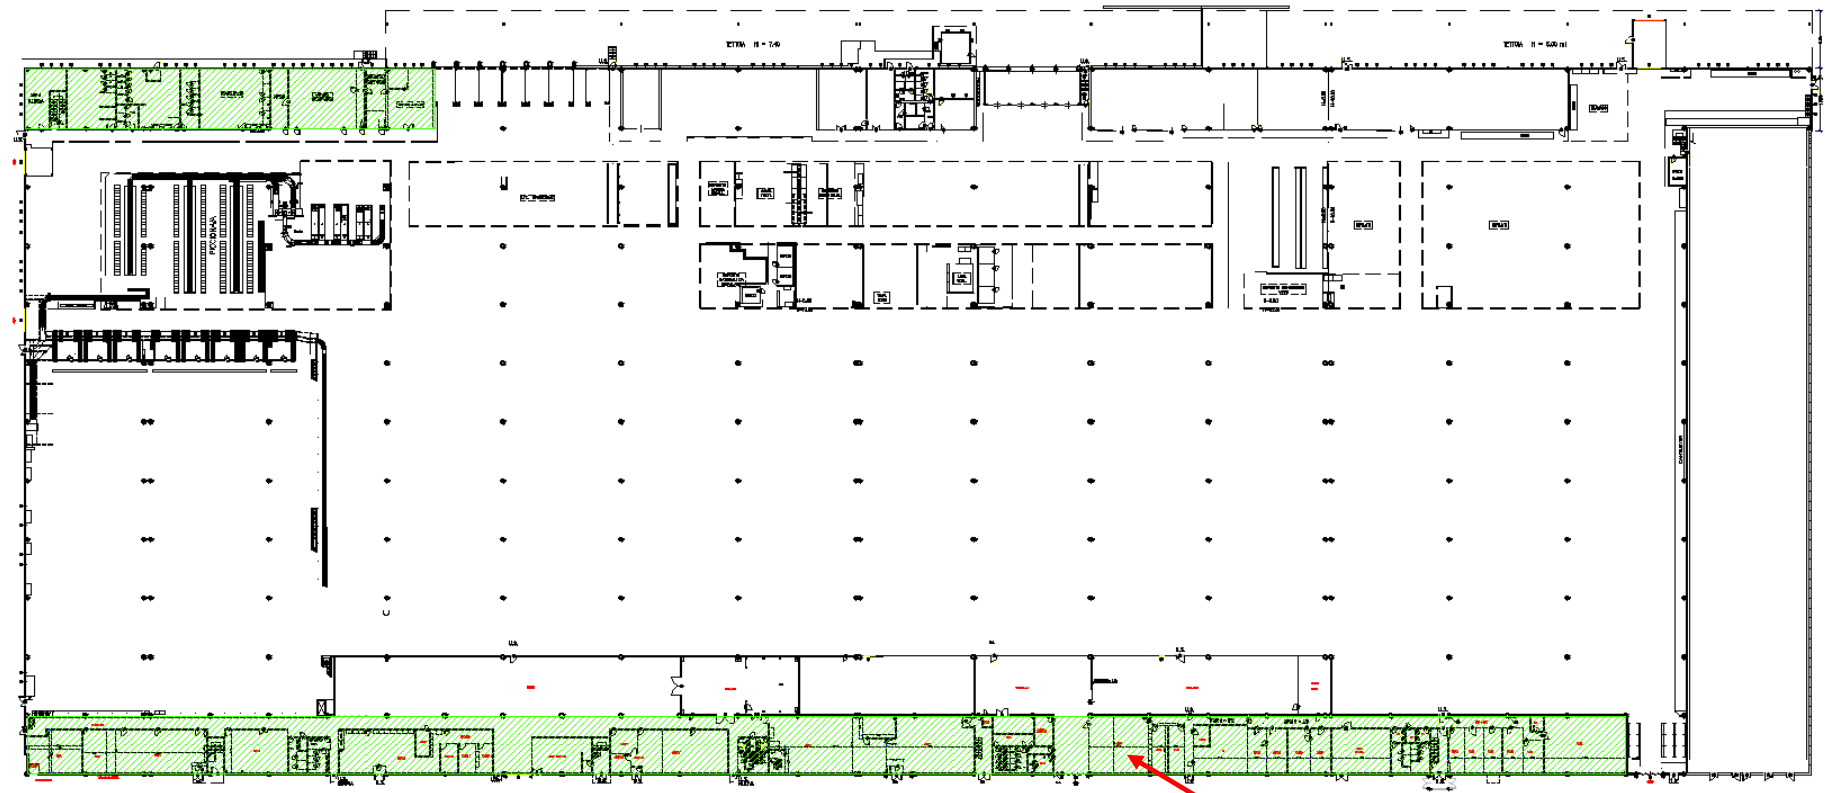
STATO DI FATTO: Pianta piano primo

Solai uffici (verde)

Piano rigido

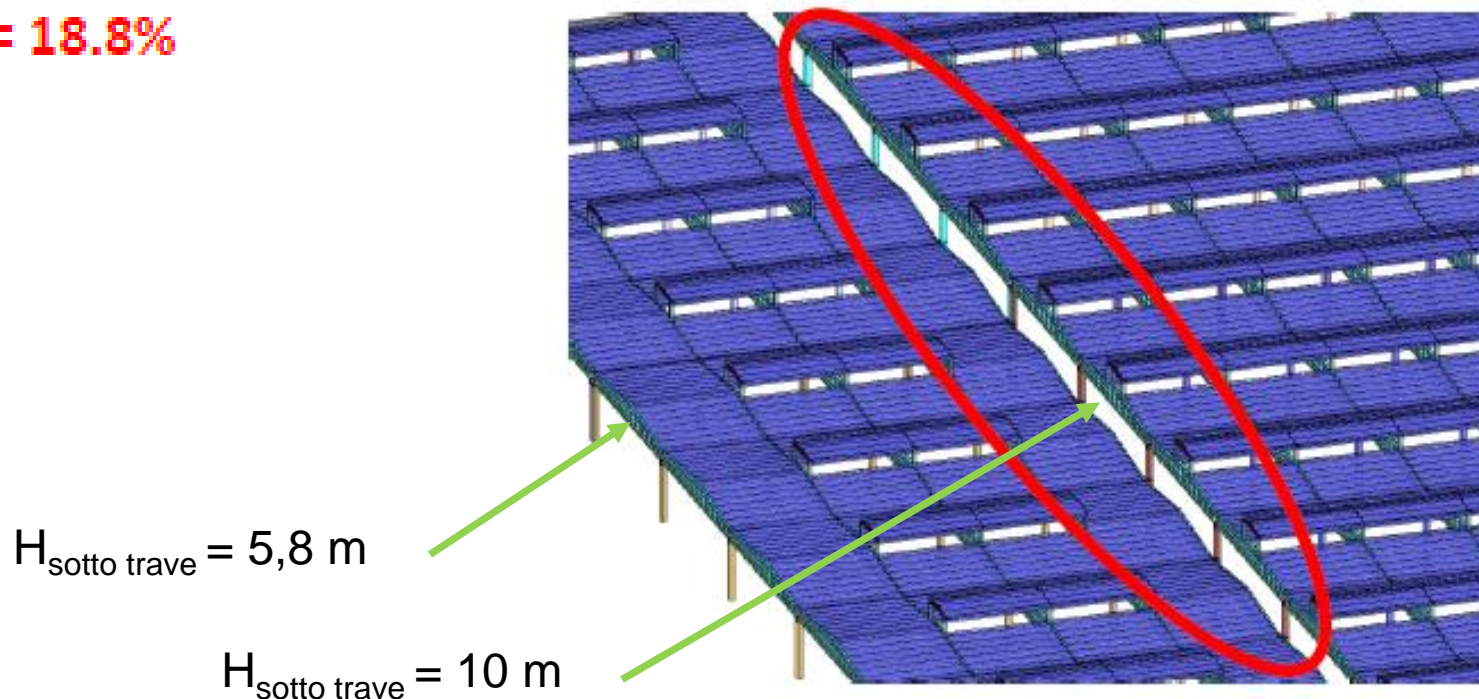
E' stata svolta un'analisi dinamica lineare con fattore di comportamento $q=1,5$

Svolgendo le verifiche per step incrementali di azione sismica è emerso che **i primi elementi che raggiungono la crisi sono i pilastri ubicati in corrispondenza della zona di discontinuità tra la porzione ad altezza minore e quella ad altezza maggiore**

$$\alpha_j = 18.8\%$$

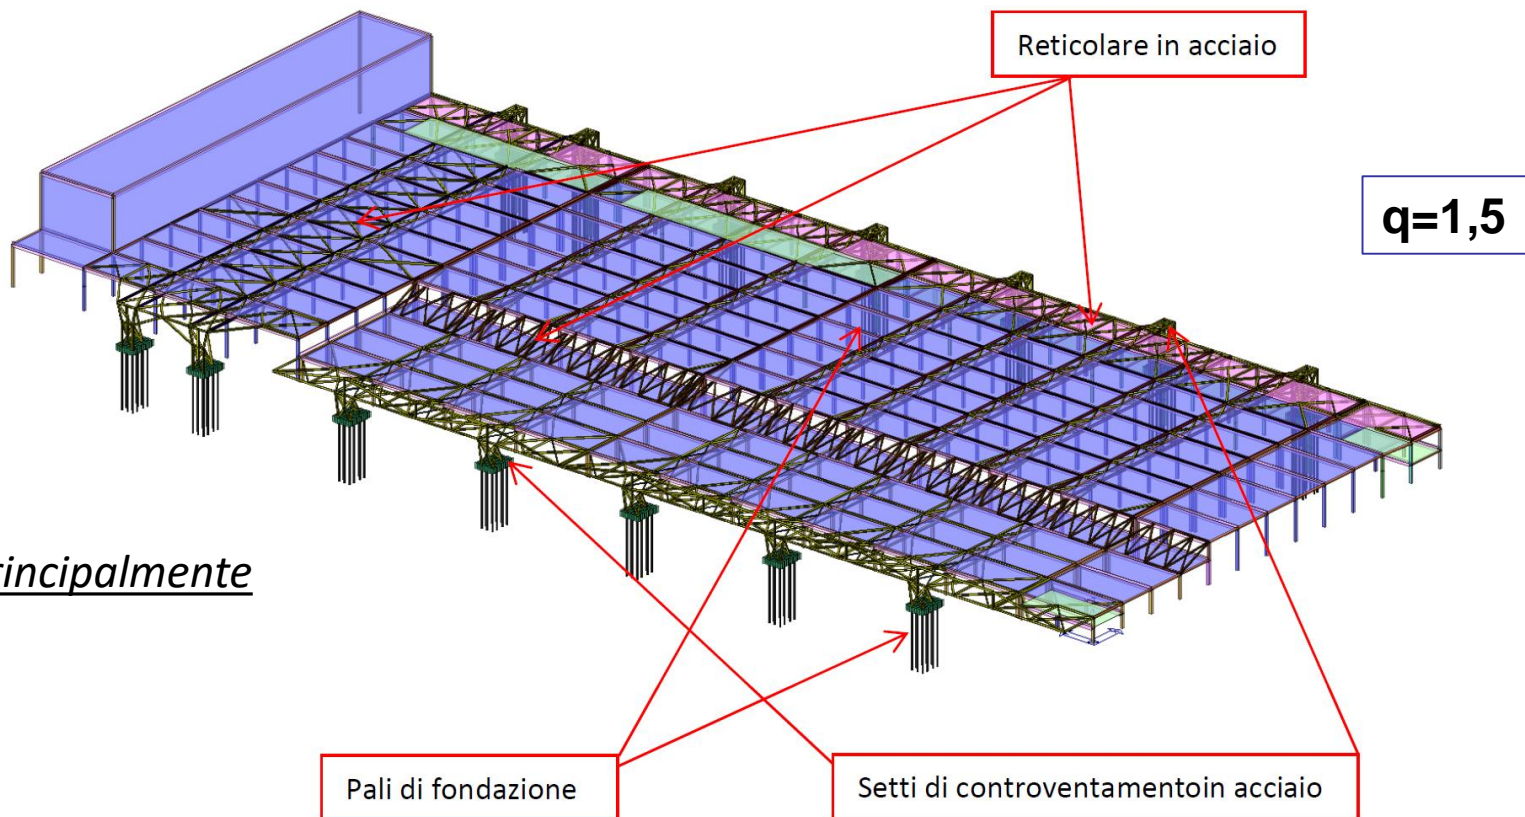
Intervento **GLOBALE** di miglioramento sismico:

1) reticolare di copertura, ancorata a elementi di controvento in acciaio fondati su plinti su pali, dimensionati in modo da ridurre gli spostamenti in testa ai telai e uniformare il comportamento dinamico del fabbricato.

$\alpha_f = 61\%$

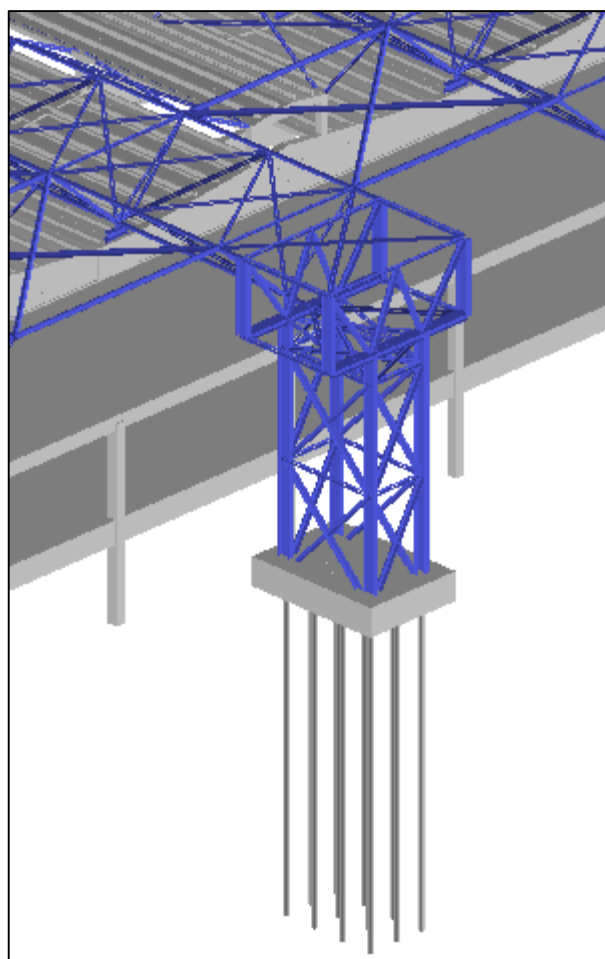
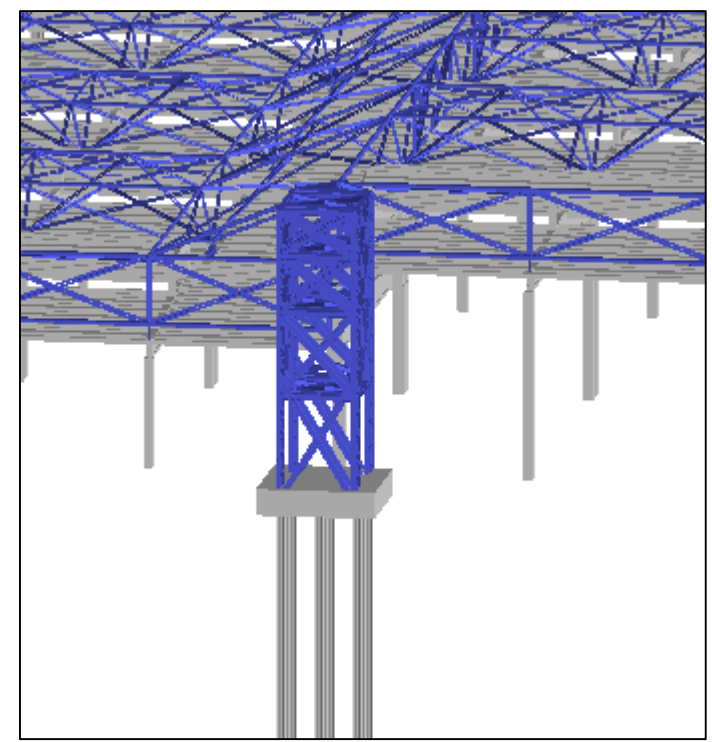
INTERVENTO DI MIGLIORAMENTO SISMICO : Modello FEM - Dettaglio controventi in acciaio

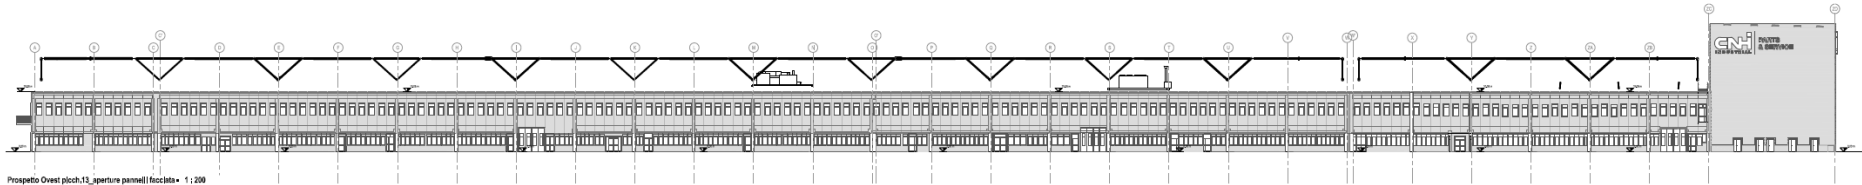
Prospetto Ovest plich.13_aperture pannelli facciata - 1:200
(folia 14)

INTERVENTO DI MIGLIORAMENTO SISMICO : PROSPETTI

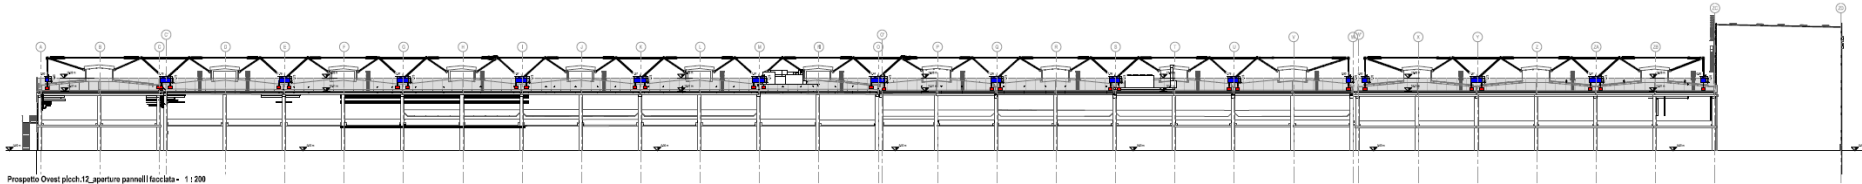
Prospetto Ovest plich.12_aperture pannelli facciata - 1:200
(folia 24)

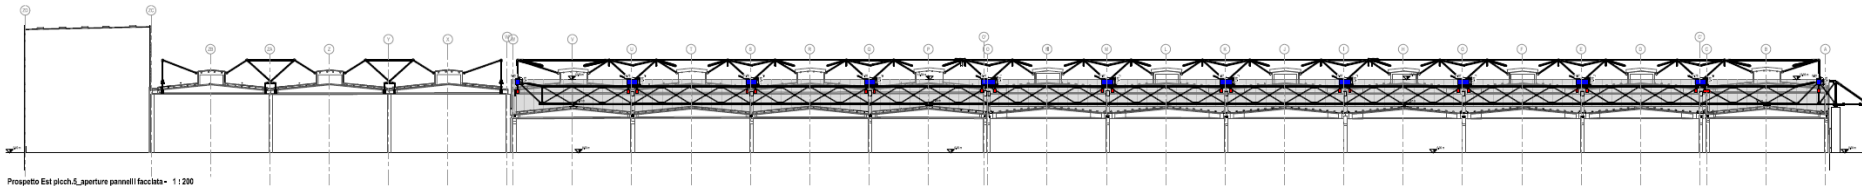
Prospetto Est plich.1_aperture pannelli facciata - 1:200
(folia 34)

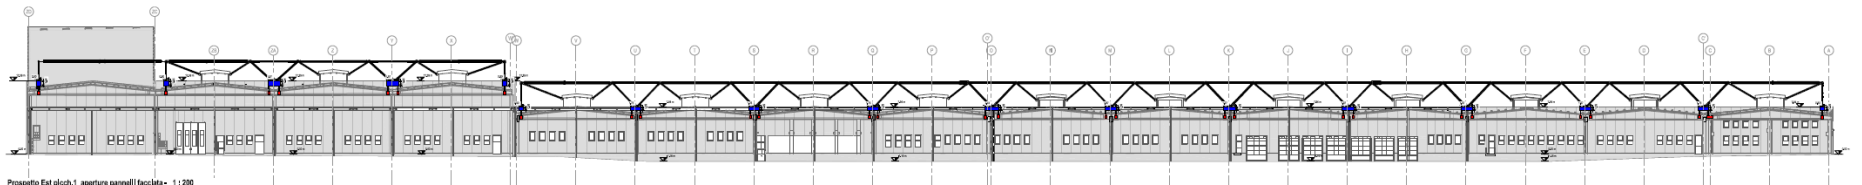
Prospetto Est plich.1_aperture pannelli facciata - 1:200
(folia 44)

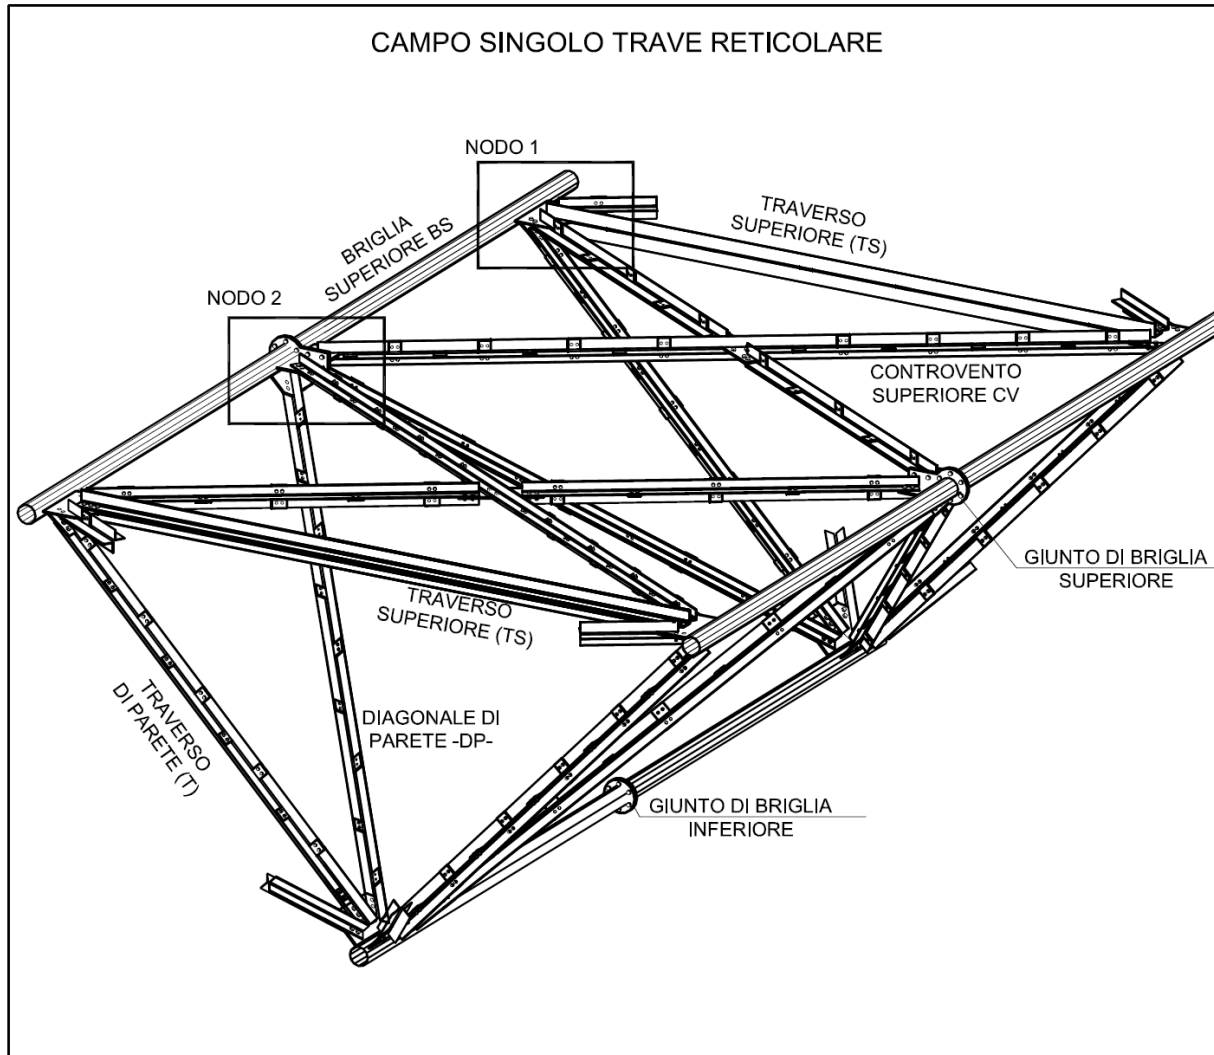
INTERVENTO DI MIGLIORAMENTO SISMICO : Trave reticolare – campo singolo

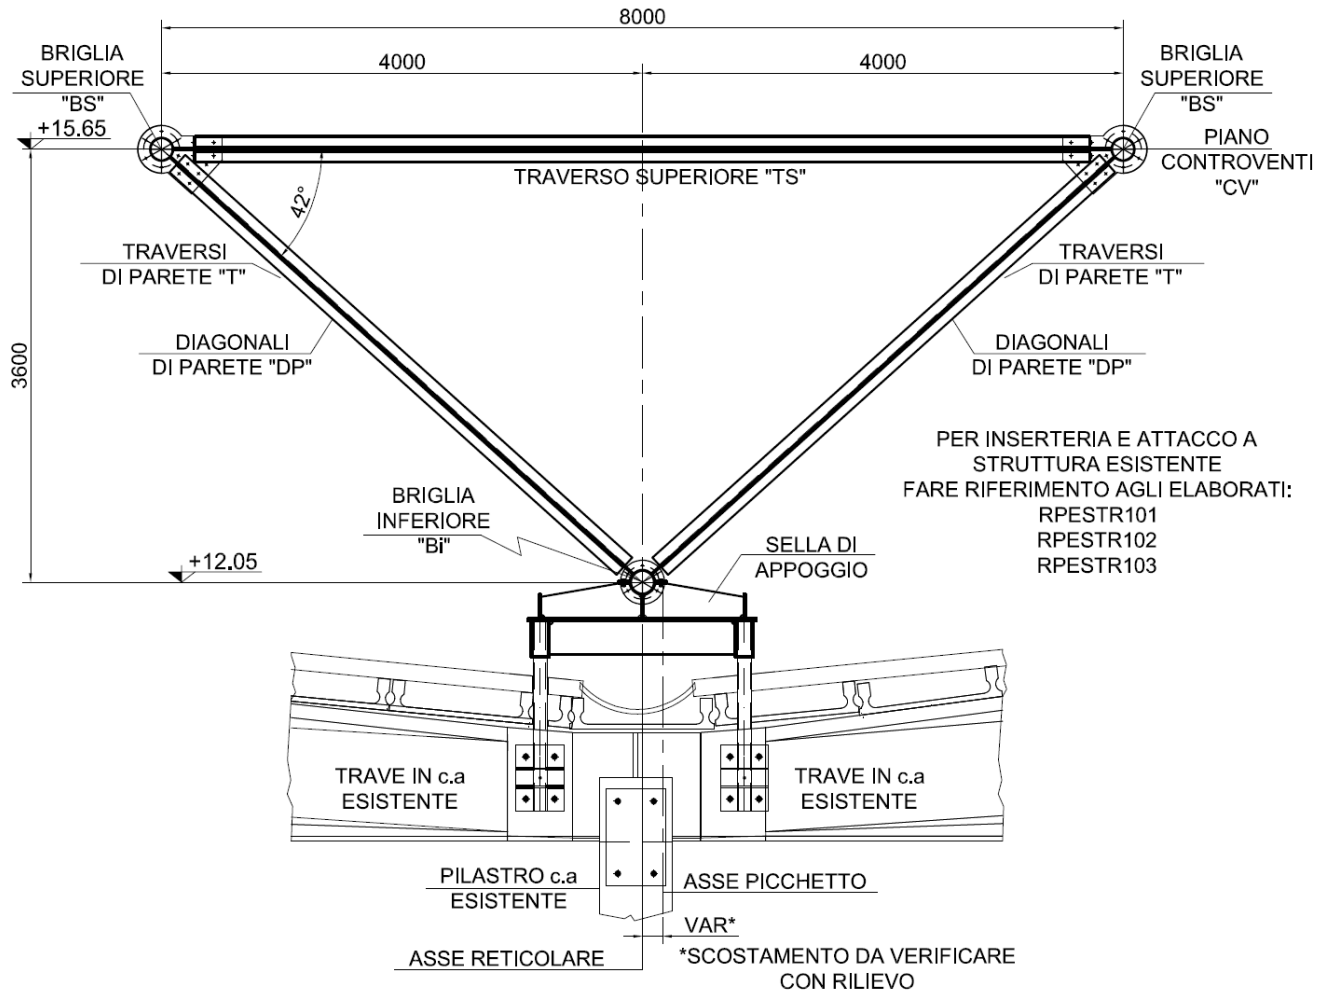
INTERVENTO DI MIGLIORAMENTO SISMICO : Trave reticolare – sezione trasversale tipica

SEZIONE TRASVERSALE TIPICA

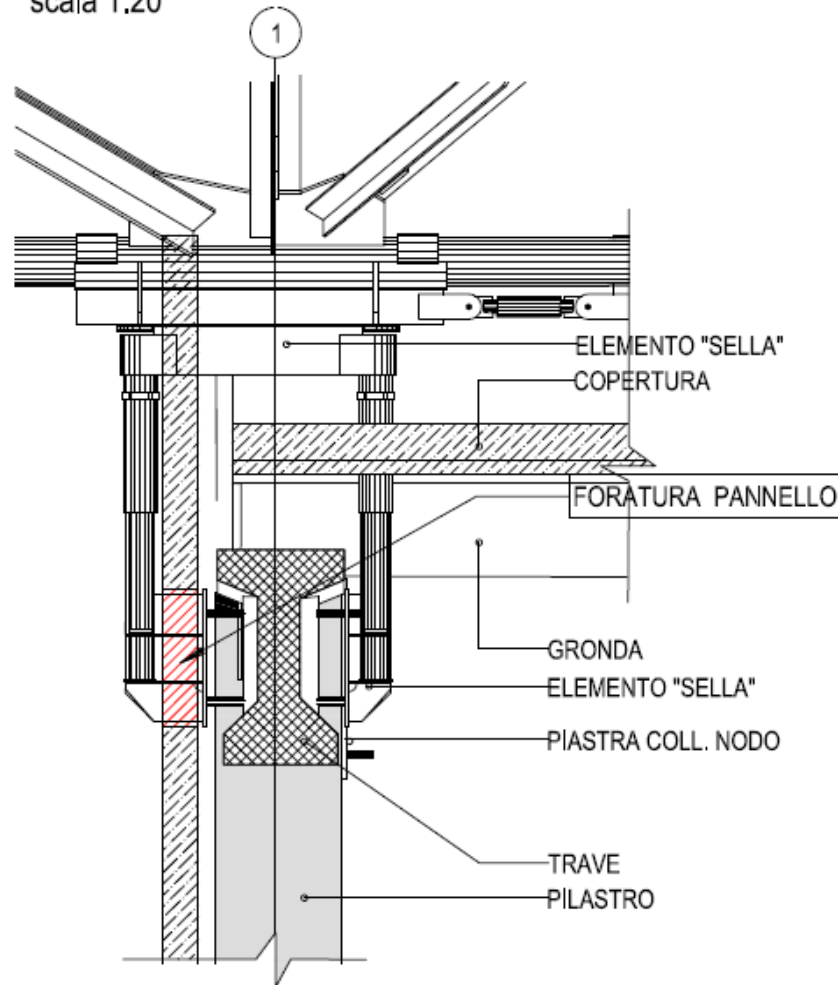
INTERVENTO DI MIGLIORAMENTO SISMICO : Dettaglio tipologico collegamento a struttura

CASO 01 - DETTAGLIO TIPOLOGICO
scala 1:20

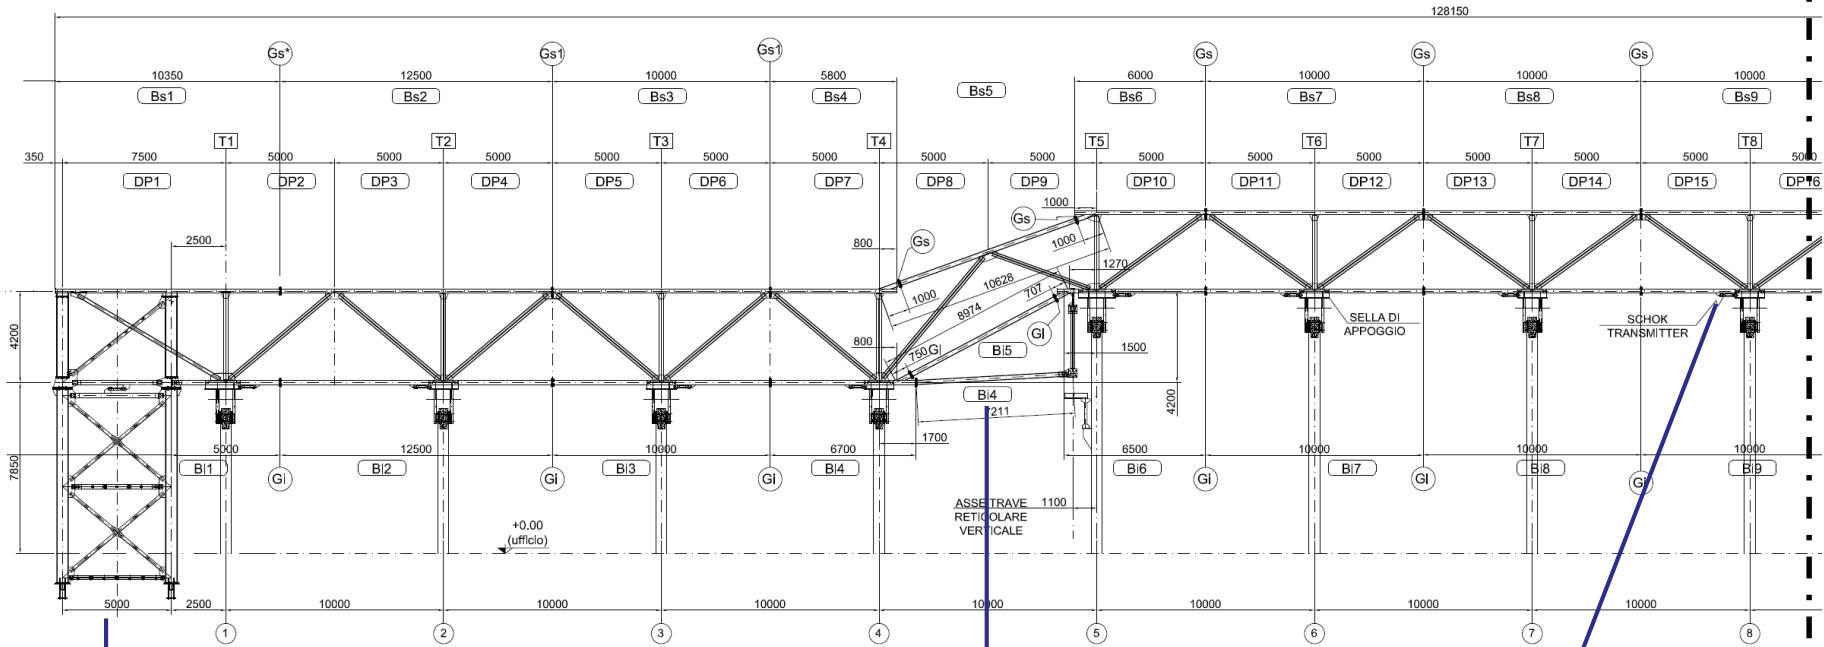
INTERVENTO DI MIGLIORAMENTO SISMICO : Trave reticolare – sezione longitudinale

SEZIONE LONGITUDINALE TRAVE RETICOLARE PICCHETTI C-G-K-O-S
SCALA 1:1150

Controventi in acciaio

Reticolare di collegamento tra le due porzioni a quote diverse

SHOCK TRANSMITTER

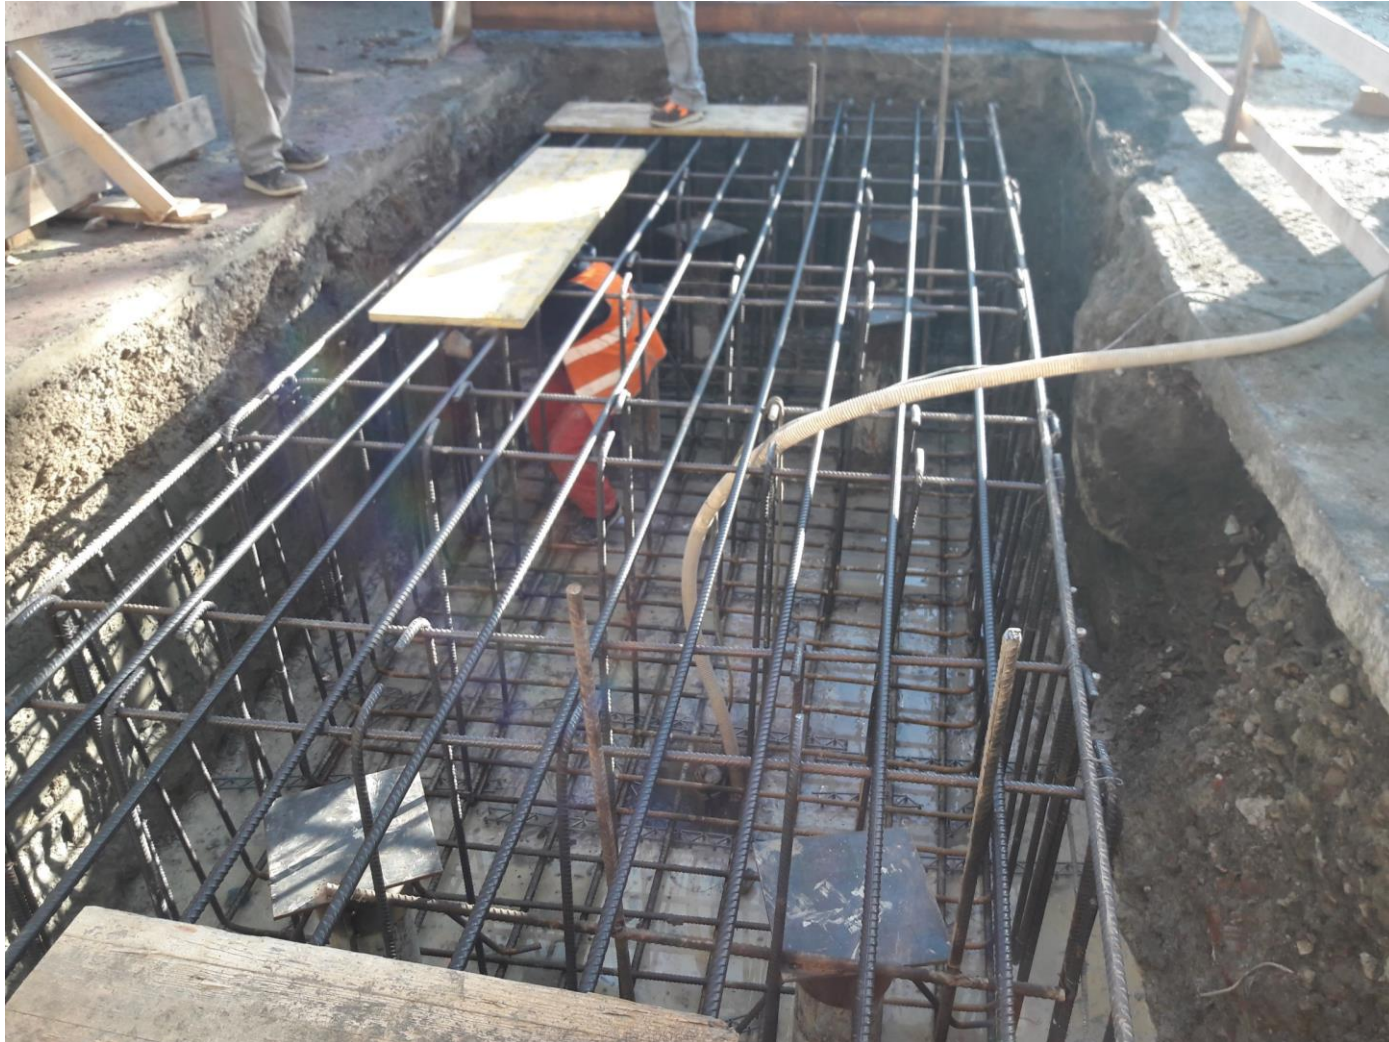
INTERVENTO DI MIGLIORAMENTO SISMICO : FOTO – fondazioni su pali

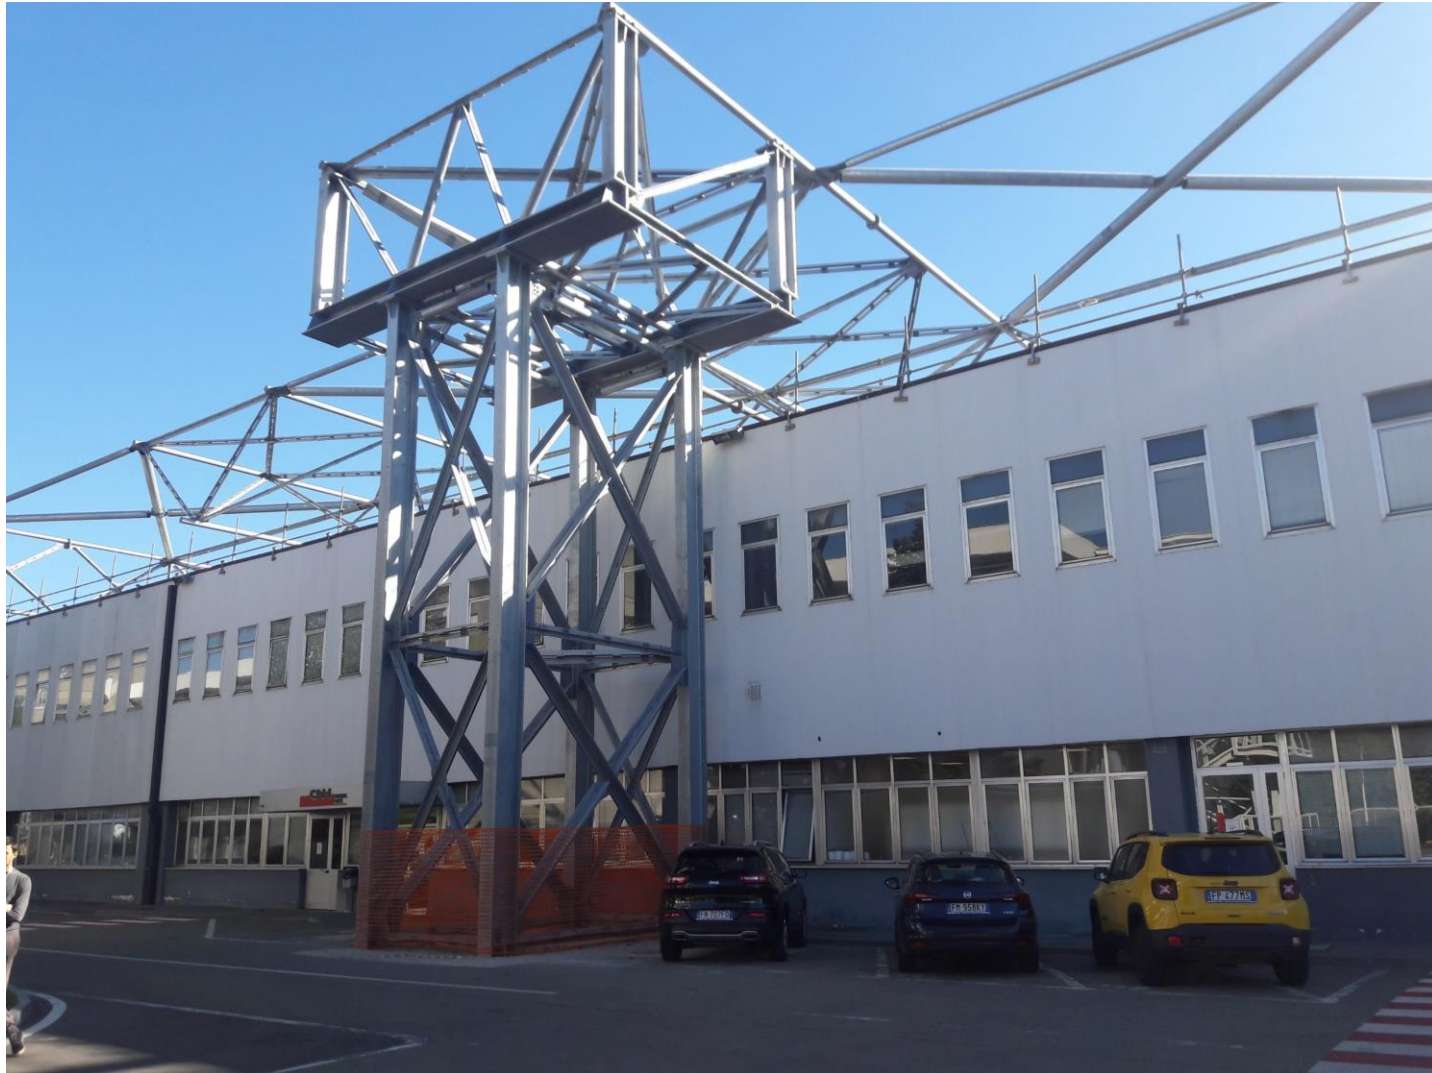
INTERVENTO DI MIGLIORAMENTO SISMICO : FOTO – controvento in acciaio

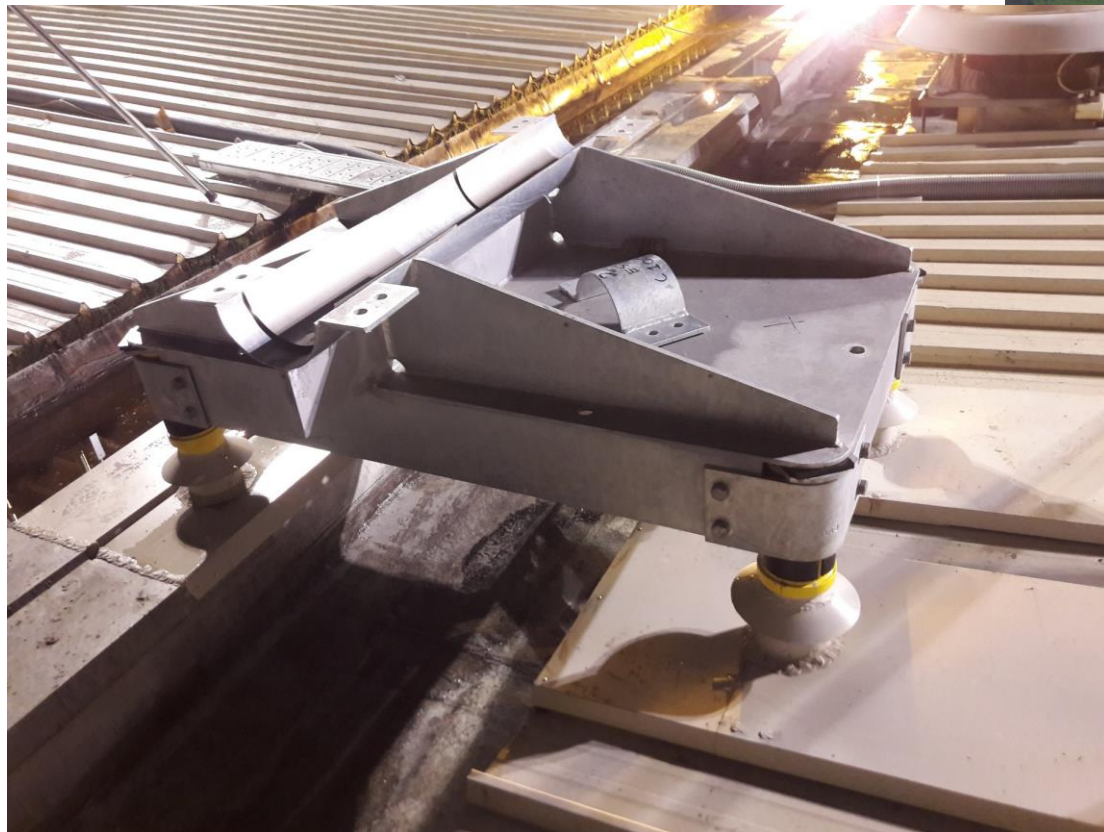
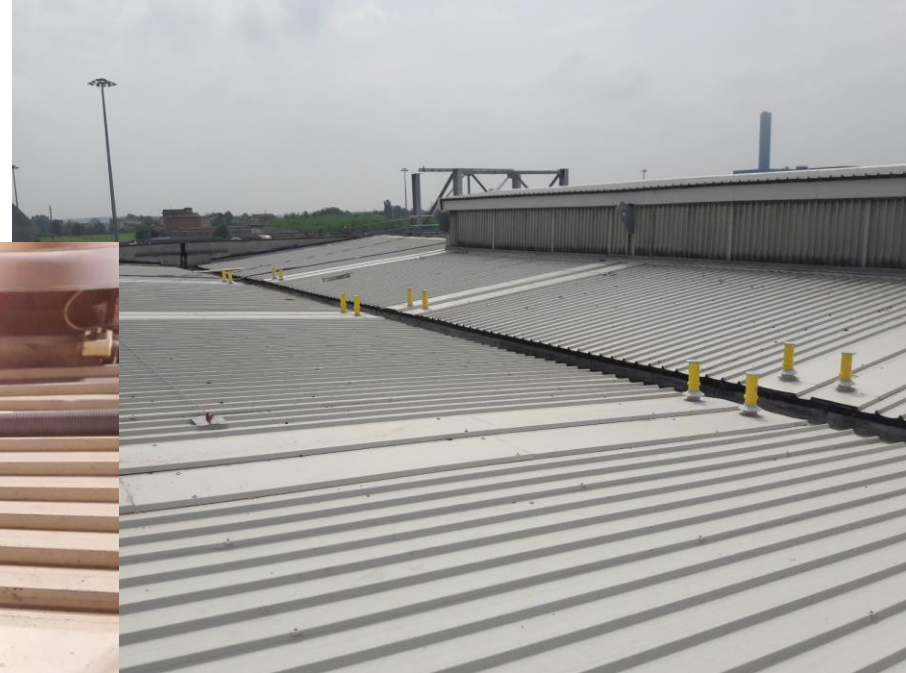
INTERVENTO DI MIGLIORAMENTO SISMICO : FOTO – sistema di collegamento reticolare in acciaio – struttura esistente
