Interventi di miglioramento sismico di edifici industriali con l'uso di strutture metalliche

Prof Ing Marco Savoia
DICAM – Università di Bologna

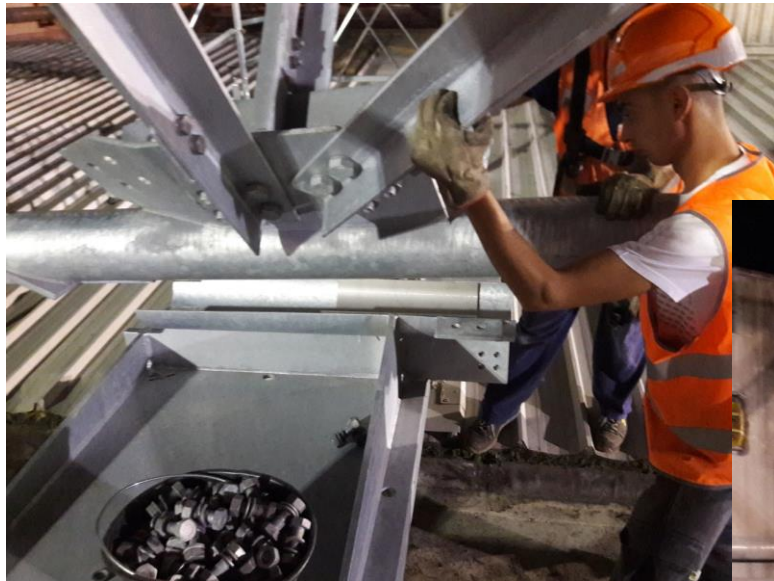
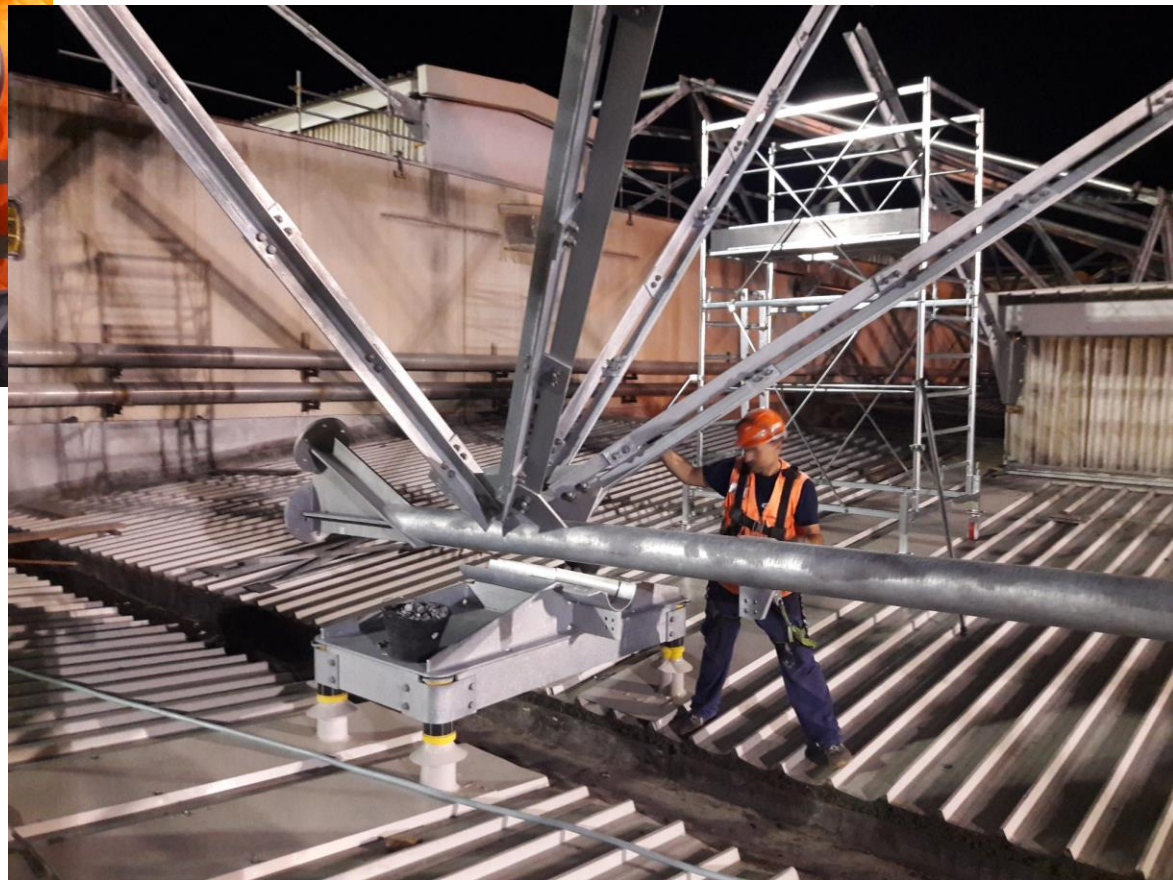
INTERVENTO DI MIGLIORAMENTO SISMICO : FOTO – collegamento a reticolare in acciaio

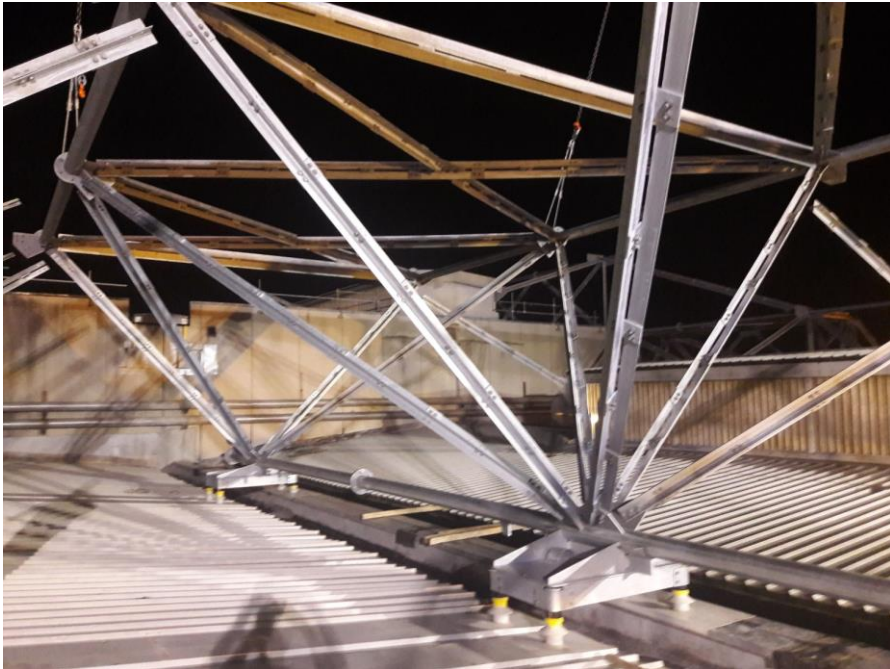
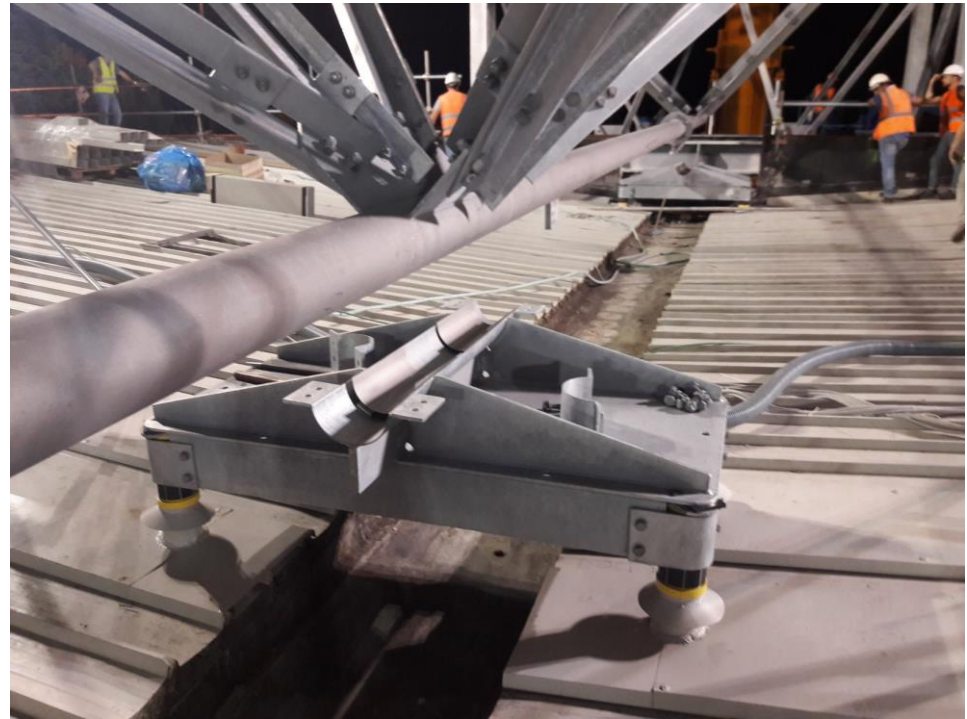
INTERVENTO DI MIGLIORAMENTO SISMICO : FOTO – reticolare in acciaio

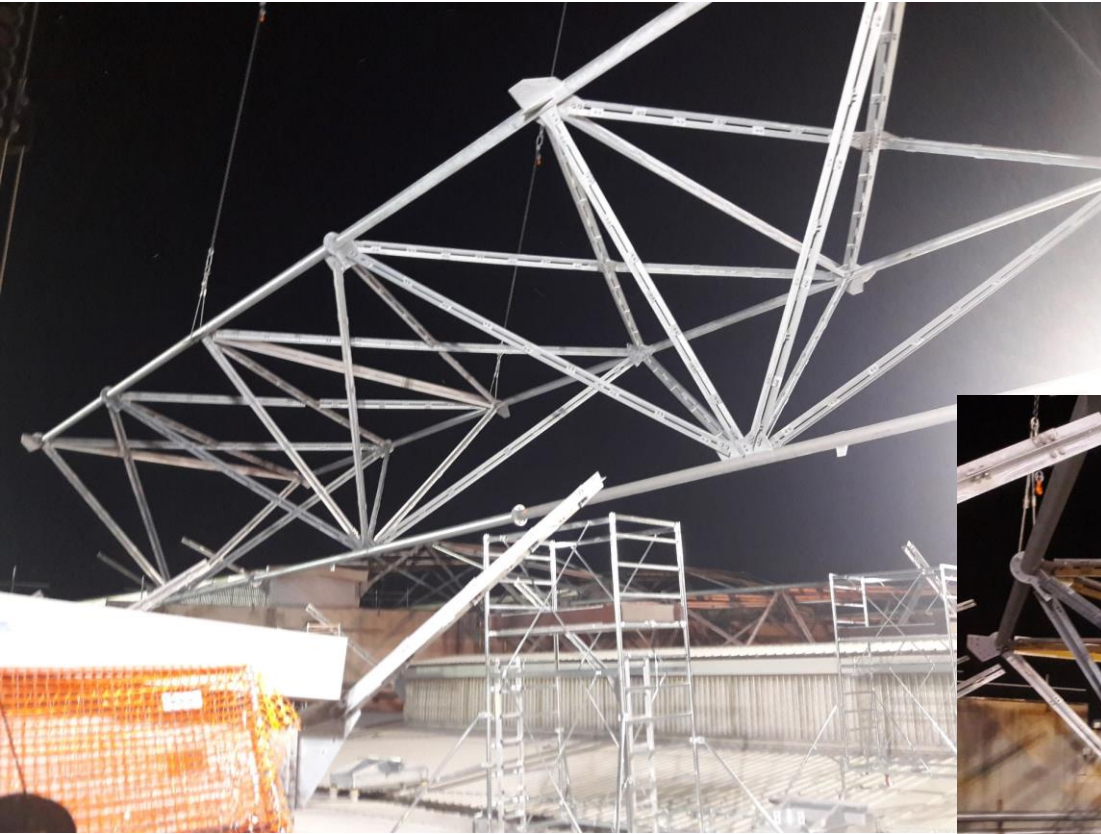
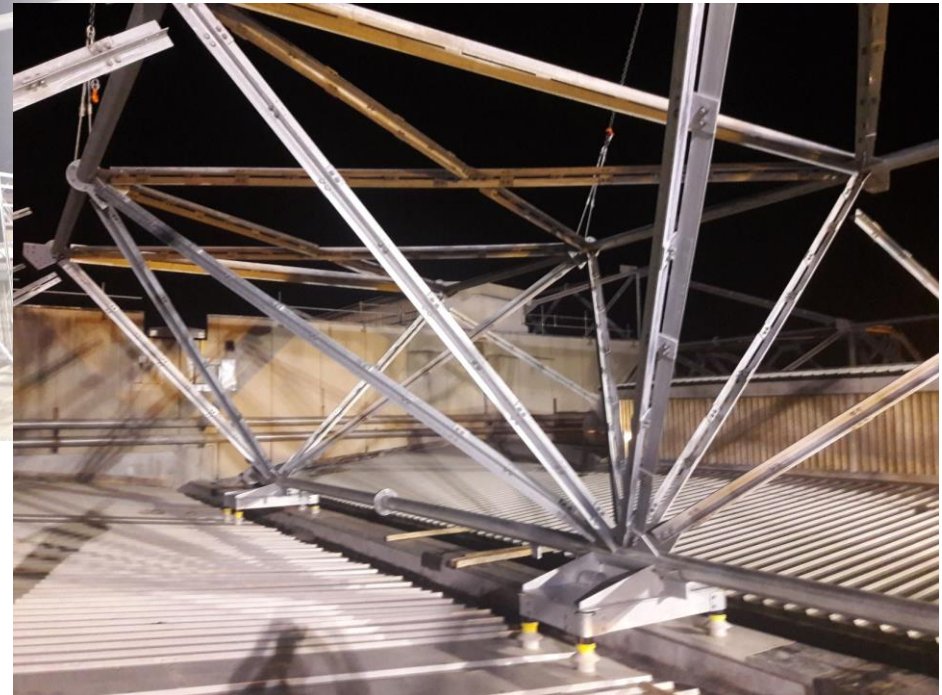
INTERVENTO DI MIGLIORAMENTO SISMICO : FOTO – reticolare in acciaio

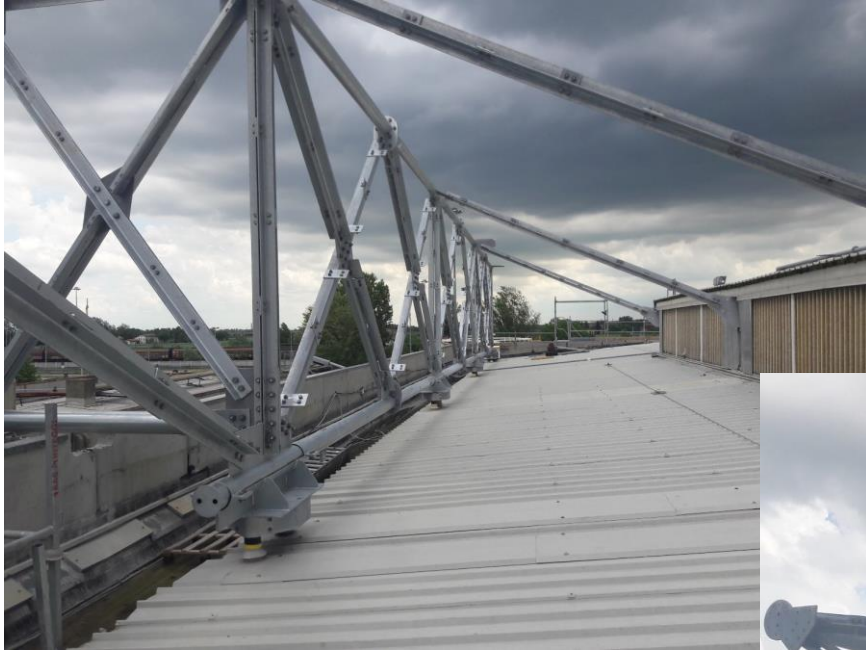
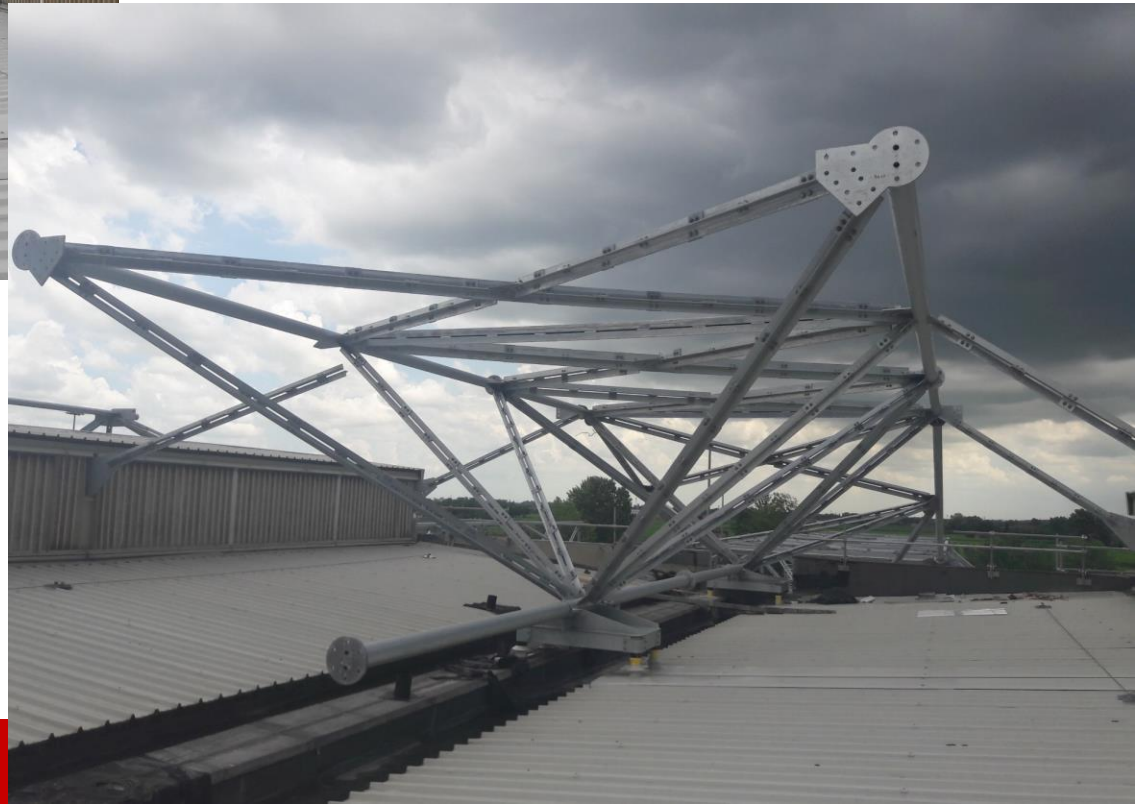
INTERVENTO DI MIGLIORAMENTO SISMICO : **FOTO – reticolare in acciaio**

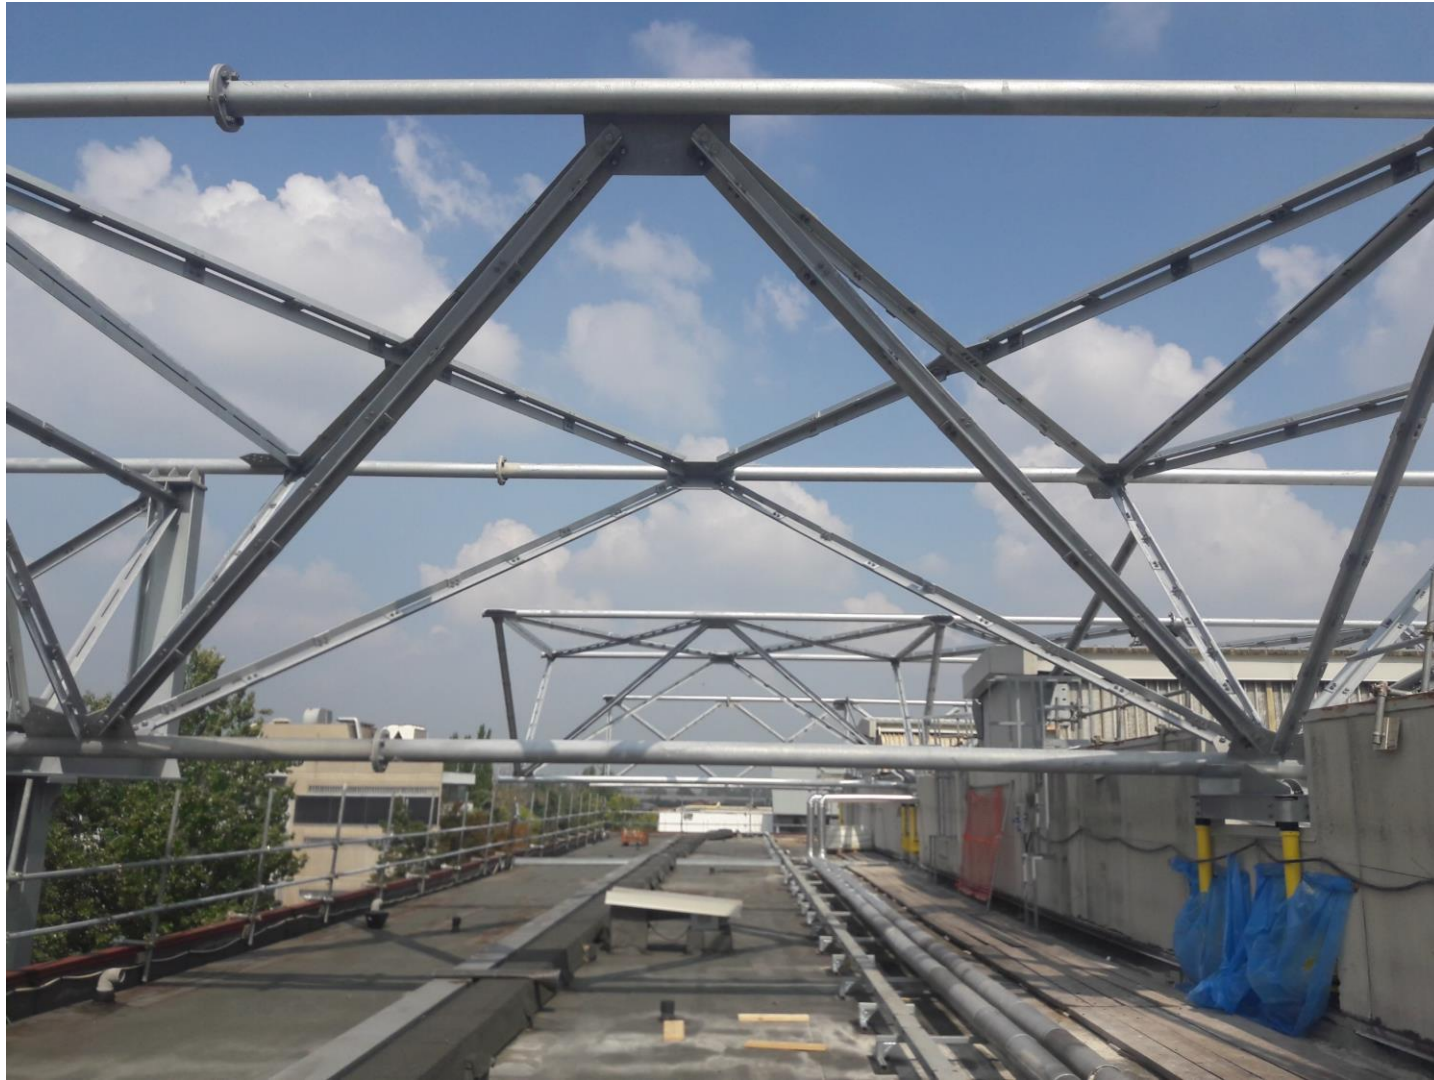
INTERVENTO DI MIGLIORAMENTO SISMICO : FOTO – collegamento reticolare in acciaio – controventi.
